## UNA FORTIFICACIÓN OLVIDADA: EL CASTILLO DE VILVESTRE (SALAMANCA)

**RESUMEN:** Presentamos los resultados de la investigación arqueológica y documental sobre el yacimiento del castillo de Vilvestre. Aunque conocido a través de dispersas referencias bibliográficas y documentales no es sino hasta un hecho fortuito y la consecuente excavación cuando se recupera físicamente una parte sustancial de la fortificación. La intervención ha permitido definir la secuencia arquitectónica, revelando dos fases constructivas: inicios de la segunda mitad del s. XV y mediados del s. XVII. Este marco cronológico nos ha permitido relacionar con una serie de acontecimientos históricos de índole transfronteriza cada una de estas fases.

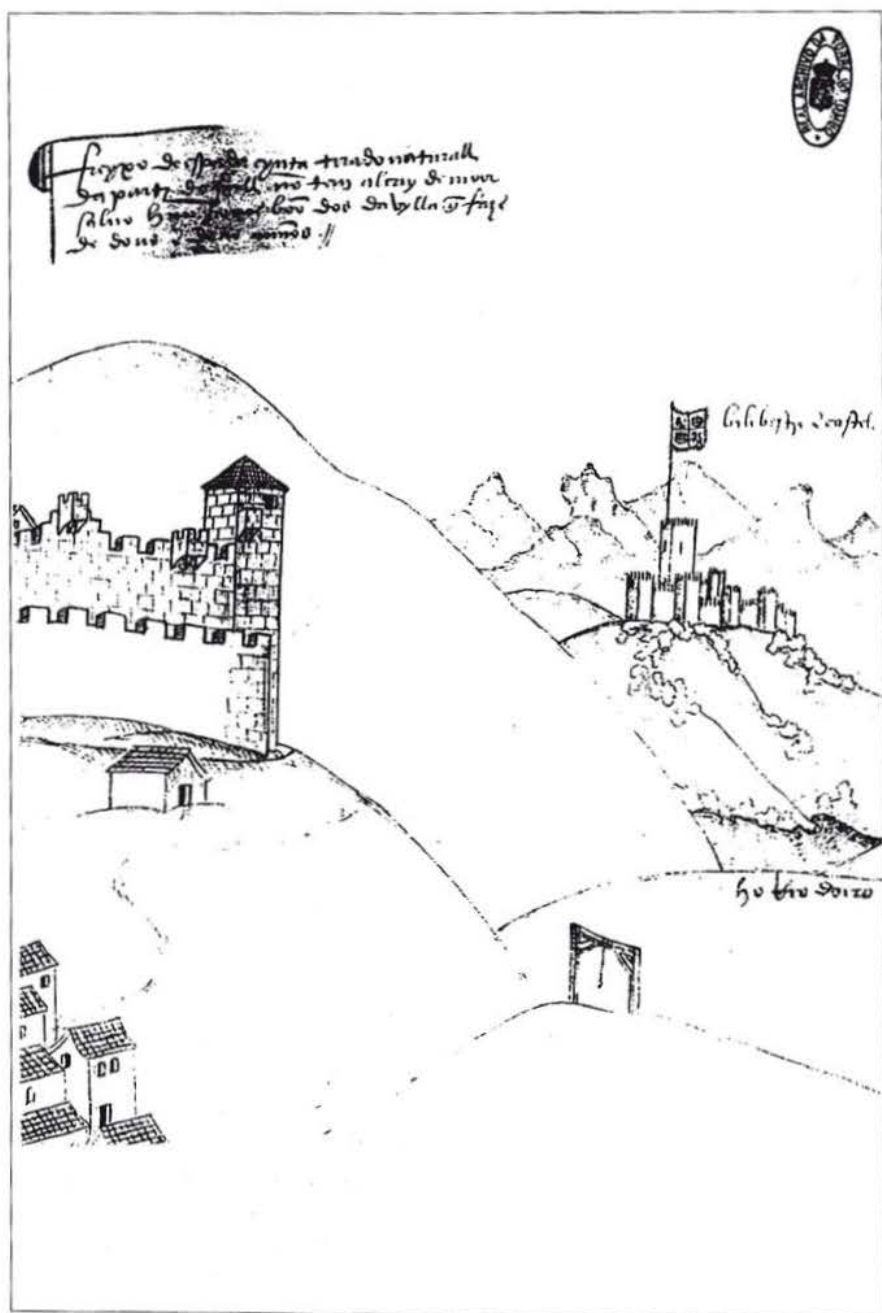
FIGURA 6. Ampliación de la vista del castillo de Vilvestre en el dibujo de Duarte Damas.

La construcción se adapta a las líneas del relieve, buscando mantener una cota aproximada en su base, por lo que la planta es mixtilínea (Figs.- 8 y 12), combinando tramos rectos con otros levemente curvos -algo que la distingue nítidamente de la muralla moderna, perfectamente recta-. A pesar de esa nivelación alimétrica en la cimentación sería inverosímil que la cumbre se mantuviera horizontal, por cuanto entre un extremo y otro hay una diferencia cercana a los 6 m. de altura, lo que sumado a la propia edificación supondría que la torre occidental y el paño tendrían que superar los 9 m. como mínimo. Obviamente el sistema empleado fue otro, con un descenso paulatino, bien a través de un plano inclinado continuo, o, como es más habitual, mediante tramos escalonados. Estos tramos seguramente estaban señalados por las torres como puede verse en el dibujo de Duarte Darmas (Fig.- 6).

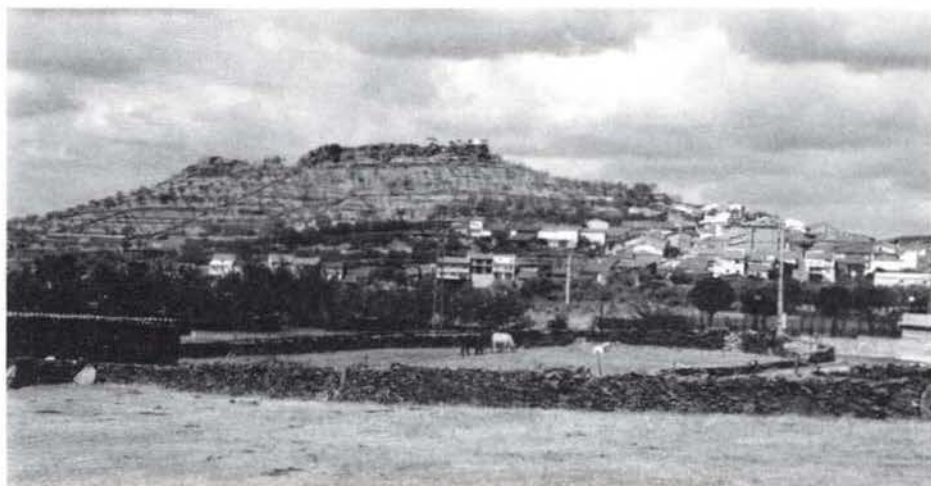
FIGURA 16. Vista del cerro de "El Castillo" desde el Este.

Aunque desde el Este el ascenso es suave y el desnivel absoluto desde su base supera escasamente los 60 m. (Figs.-2, 3,16), la ladera contraria está marcada por el descenso hasta el curso inmediato del río Duero (Fig.- 26). Éste discurre por debajo de la cota de los 200 m., lo que supone una caída de casi 450 m. respecto del vértice del cerro y una pendiente media del 22%.

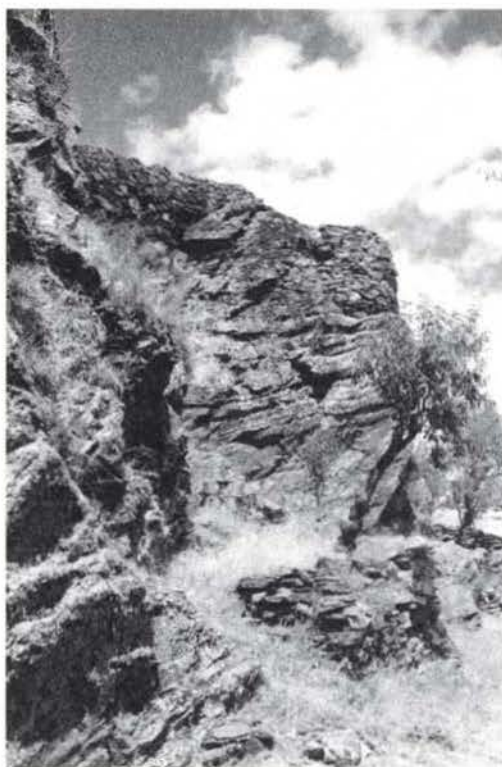
FIGURA 17. Plataforma superior del cerro.  
Cantiles del flanco Este.

Lo descrito hasta ahora no es más que una parte de la fortificación. El trazado se completaría con el cierre de toda la plataforma superior del cerro (el "çercuyto" del que hablara Hontañón), bordeada por los cantiles naturales. (Fig.- 17). Prácticamente la totalidad de las grietas naturales que comunican con esta terraza están cerradas por muretes de mampostería, y muchos de ellos están reaprovechando o recreciendo muros anteriores. En el flanco oriental la construcción pertenece claramente al recinto defensivo, sin lugar a equívoco respecto a los cierres de parcelas, conservándose una estructura de planta redondeada (Fig.- 17), que avanza la zona útil.

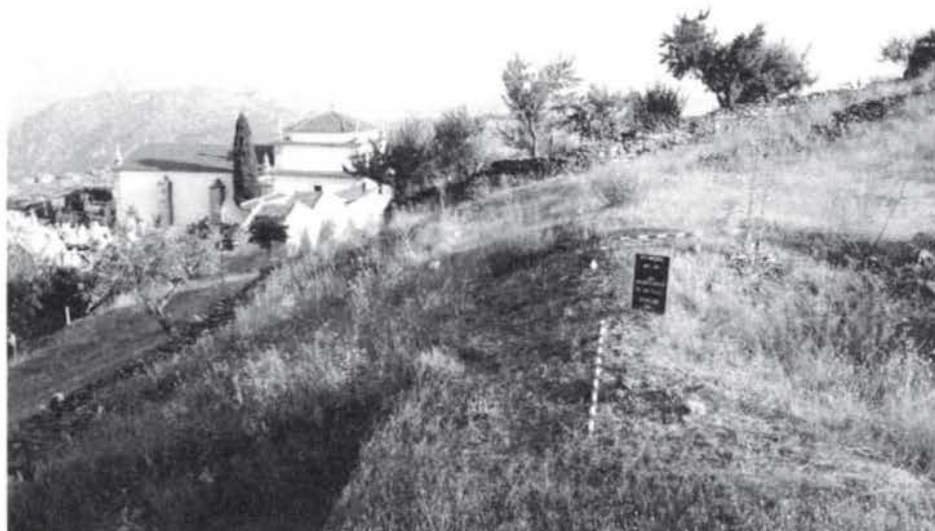
FIGURA 18. Área I. Estado previo. A la izquierda, en primer plano, parte del desmonte del año 1990.

Hasta el desmonte efectuado el año 1990 durante unas obras, buena parte de las estructuras más relevantes de la fortificación aparecían completamente sepultadas (Fig.-18) y el rastro de su memoria se había desvanecido entre la población. Puede aseverarse que era desconocida su presencia incluso para los vecinos de mayor edad, que a su vez se remitían al testimonio de sus padres. Por ello resulta sorprendente que en los años 20, cuando Gómez Moreno realiza el Catálogo, pudieran mantenerse en pie vestigios suficientemente claros. Al contrario, pensamos que lo que detectó fueron los restos camuflados en las paredes de los bancales del perímetro del cerro, uniendo el dato a otras evidencias arqueológicas. Es el caso de la existencia de una zona aproximadamente llana inmediatamente por encima de la ladera meridional, y que aparece delimitada por una banda muy regular y rectilínea donde la vegetación crece ralmente y hay algunos acúmulos de piedras; a lo que añadir la presencia de algunos restos de materiales constructivos cerámicos dispersos en las fincas colindantes.

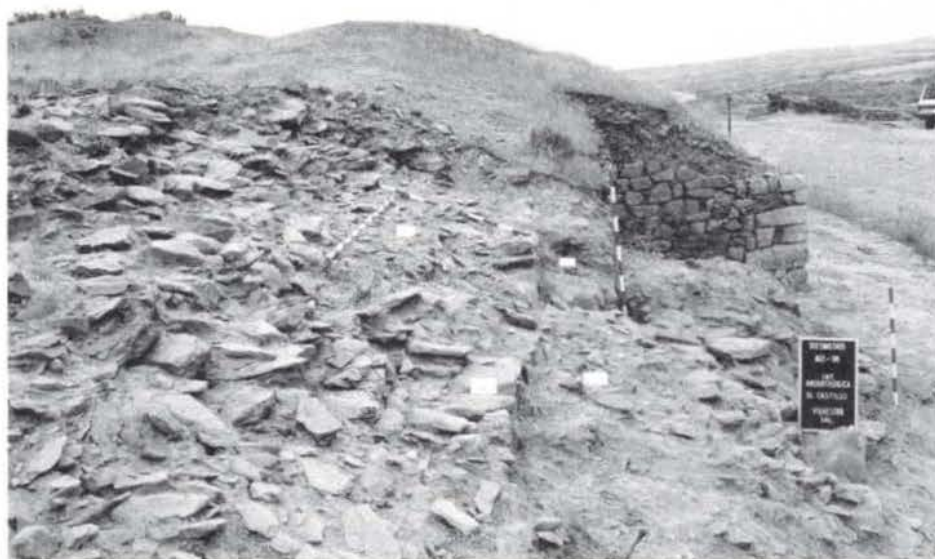
FIGURA 19. Área I. Derrumbe (U.E.-3) cubriendo las estructuras murarias (U:U:E:E: 5, 6 y 9) del Castillo.

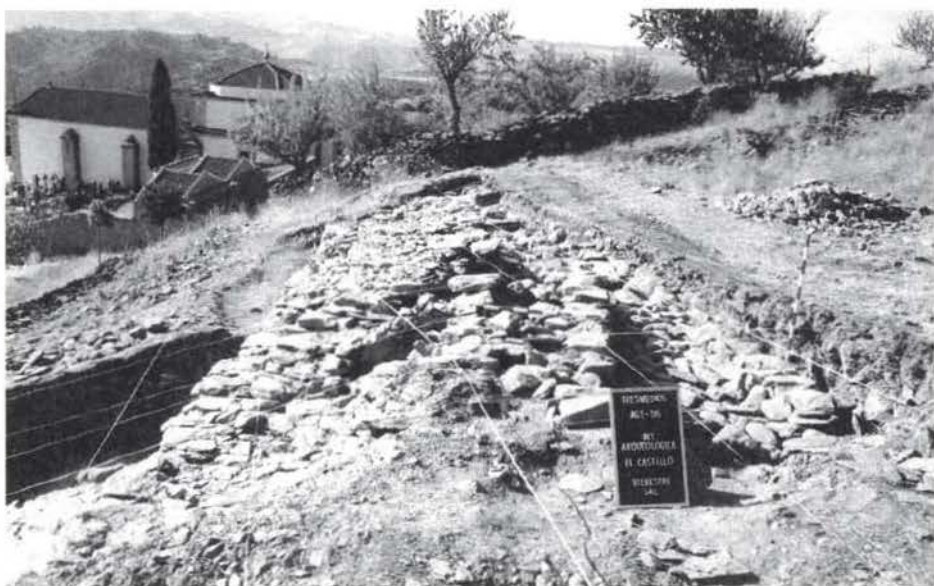
FIGURA 20. Área I. Cumbre de los restos de la muralla de Época Moderna.

En la fábrica, salvo el revestimiento de la torre, se emplea mampostería ordinaria de bloques esquistosos y cuarcíticos, junto a alguna laja de pizarra. Son piezas de medianas dimensiones que se traban con barro (paredes de "barro y pizarra" en la terminología de Hontañón). Se nota un intento por buscar siempre el mejor lado de las piezas para formar la cara vista, ordenándose en hiladas aproximadamente regulares en las que se mata la junta; a la vez muchos mampuestos se disponen a tizón para afirmar mejor la obra (Figs.- 20, 21, 22).

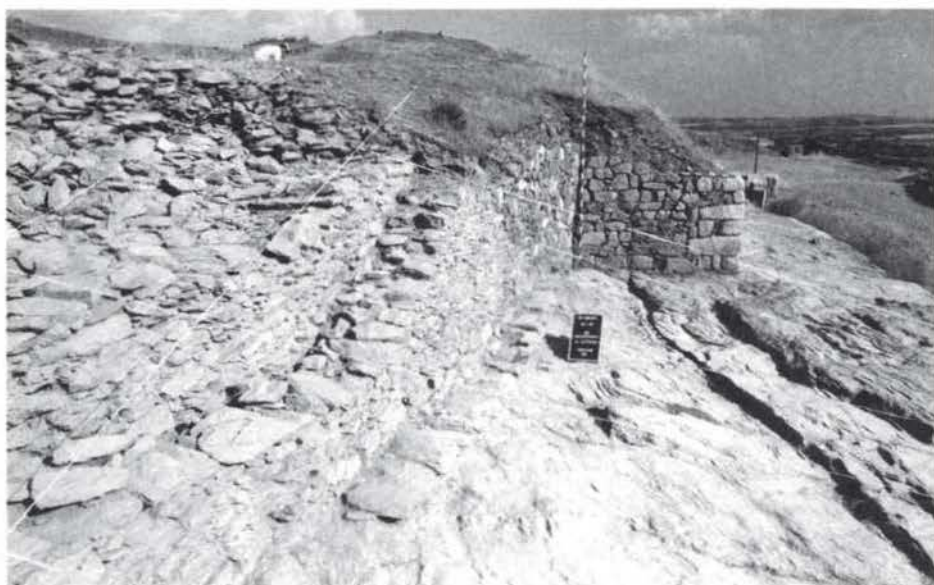
FIGURA 21. Área I. Restos de los muros adosados del recinto moderno. A la derecha el canal de avenamiento (A/I. U.E.-12) y al fondo la torre de flanqueo

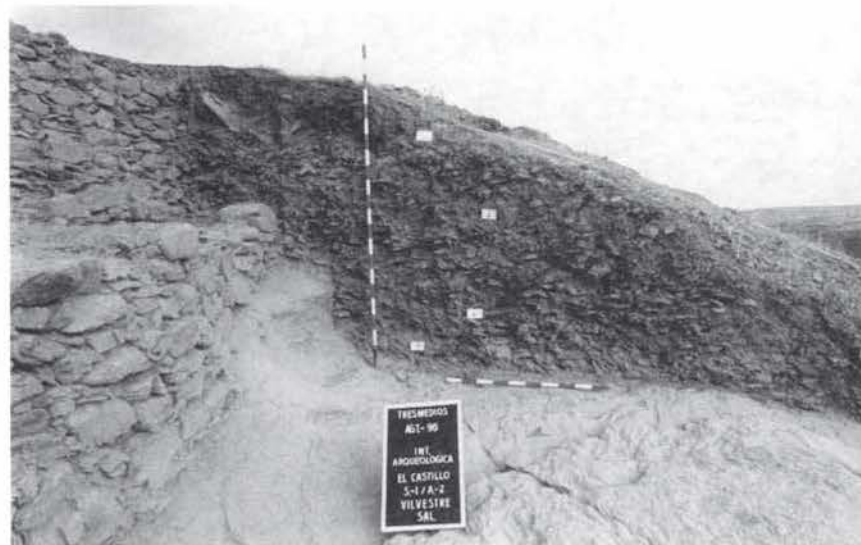
FIGURA 23. Área 2. Sección de la cobertera vegetal y derrumbes que ocultaban los restos de los dos recintos. El muro bajo corresponde al paño de la fortificación bajomedieval.

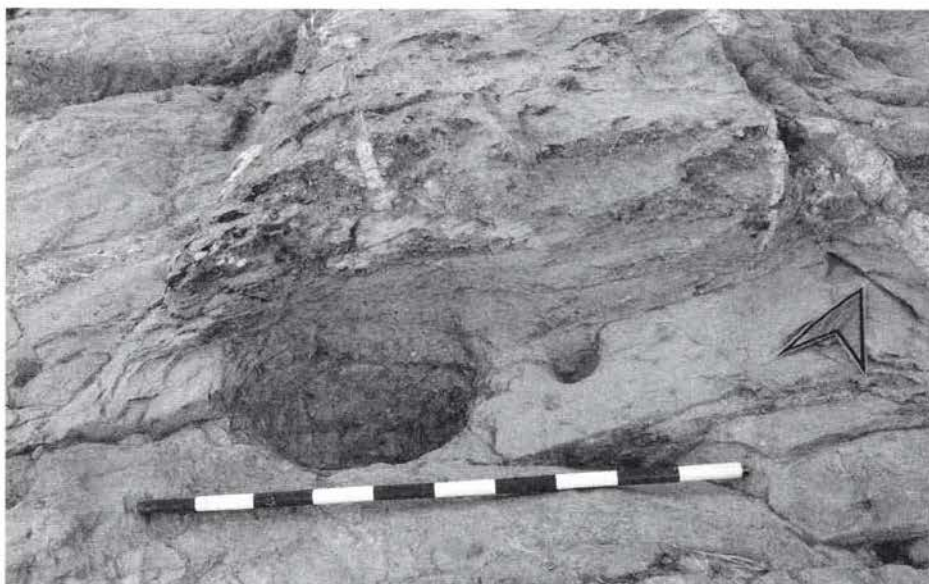
FIGURA 24. Conjunto de hoyos excavados en el afloramiento (U.U.E.E. 23, 24 y 25)

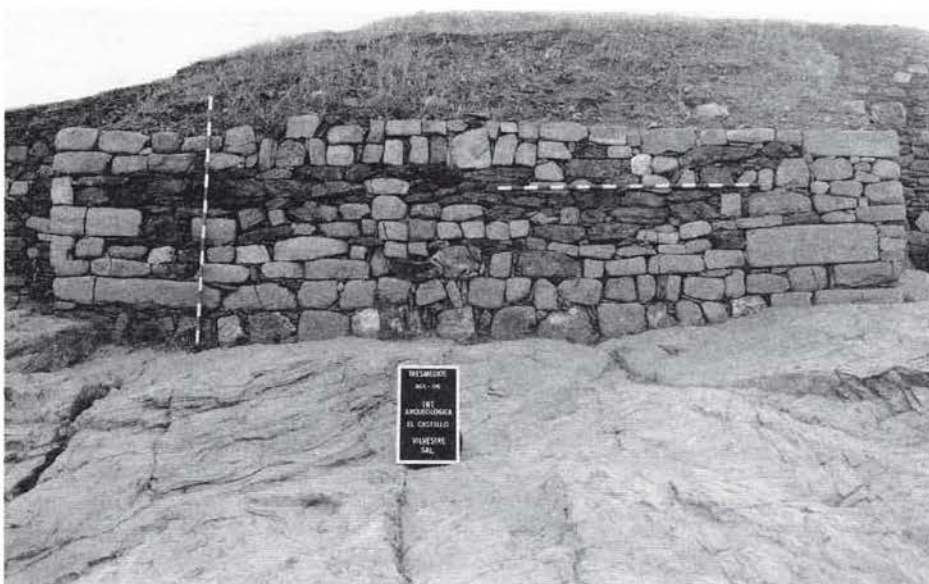
FIGURA 25. Frente de la torre de flanqueo central correspondiente al recinto medieval y reaprovechada en Época Moderna.

Debido a su arruinamiento, y fundamentalmente a su derribo parcial, la altura conservada de los paramentos es reducida, con un máximo de 51 cm. para el paño Oeste y 2,6 m. para el oriental. Solo el reaprovechamiento tardío de la torre permitió que se respetase en toda la altura que había conservado, 2,1 m. (Fig.- 25).

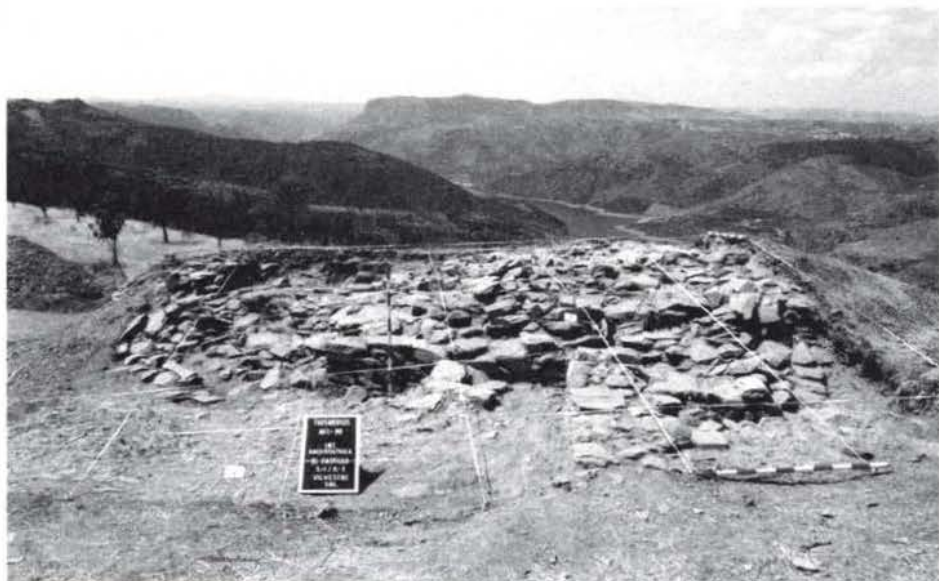
FIGURA 26. Área 3. Inicio de la excavación en la dependencia interna de la muralla

Estos datos sí son conocidos para algunos de los muros documentados en el área 3, tras la torre de flanqueo central. El de mayor entidad, y que inicialmente catalogamos como parte de la muralla, está formado por dos hojas con relleno (Figs.- 26, 27), de las cuales la exterior no se documentó completamente. La interior tiene una anchura de 2 m. y el relleno 3 m. (Fig.- 11). De mantenerse esta proporcionalidad y hasta alcanzar el plano que une los ángulos de la torre, el muro podría alcanzar 7 m. de espesor. Tal sobredimensionamiento y la divergencia de su orientación respecto a las caras de la torre y de los lienzos son quizás indicativos de que corresponde a otro cuerpo de fábrica. La secuencia constructiva, como es normal, sigue el orden de comenzar alzando las hojas para a continuación rellenar. No deja de sorprender que las caras que posteriormente quedarían ocultas con el relleno sean muy regulares (Fig.- 27), trazadas siguiendo un tendel.

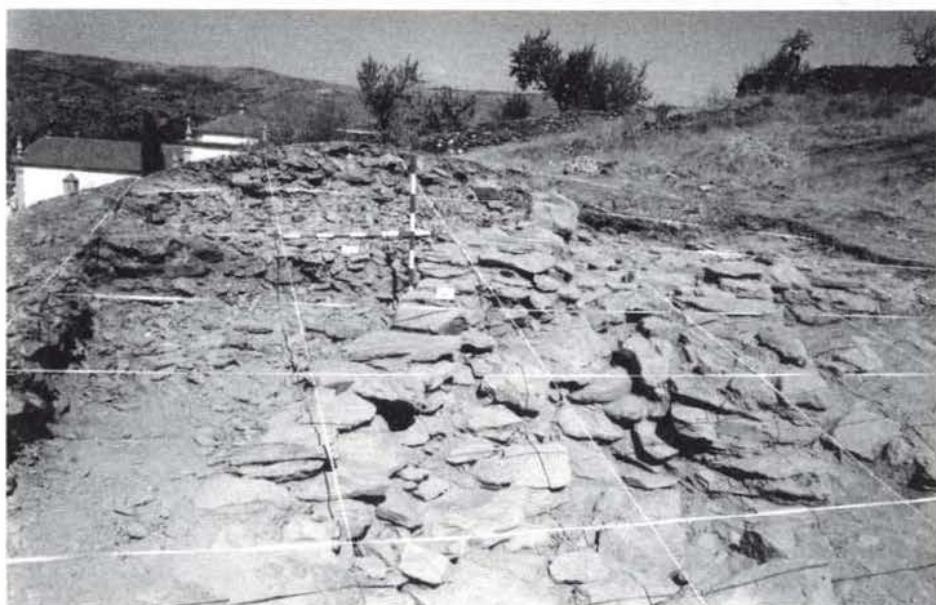
FIGURA 27. Área 3. Sección de la muralla. Se observa su hoja interior (U.E.-6) y el relleno de lajas (U.E.-3).

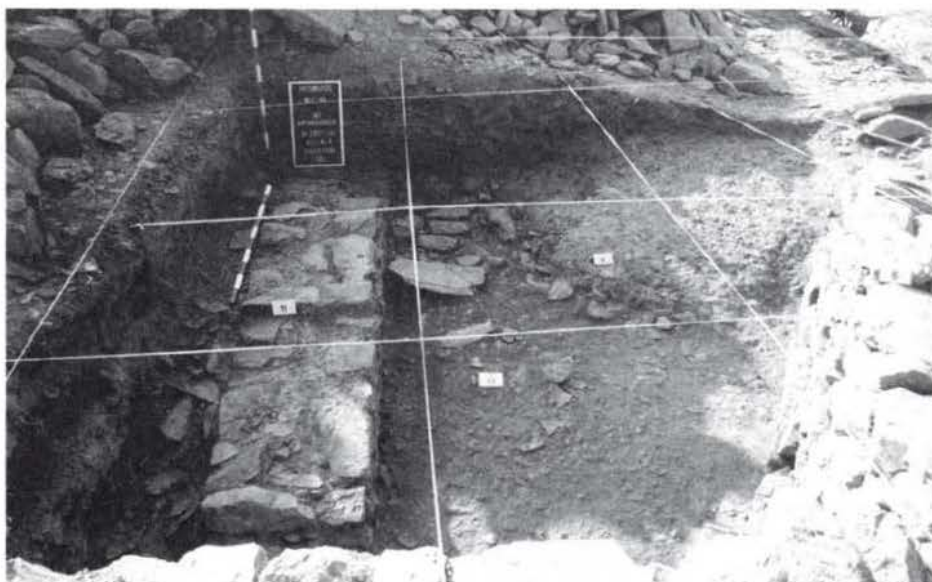
FIGURA 29. Área 3. Dependencia interna en la que se observan los restos del muro de compartimentación (U.E.-8), el pavimento de tierra apisonada (U.E.-9), su capa de preparación y nivelado (U.E.-13), y un muro bajomedieval parcialmente derribado con la refortificación de Época Moderna.

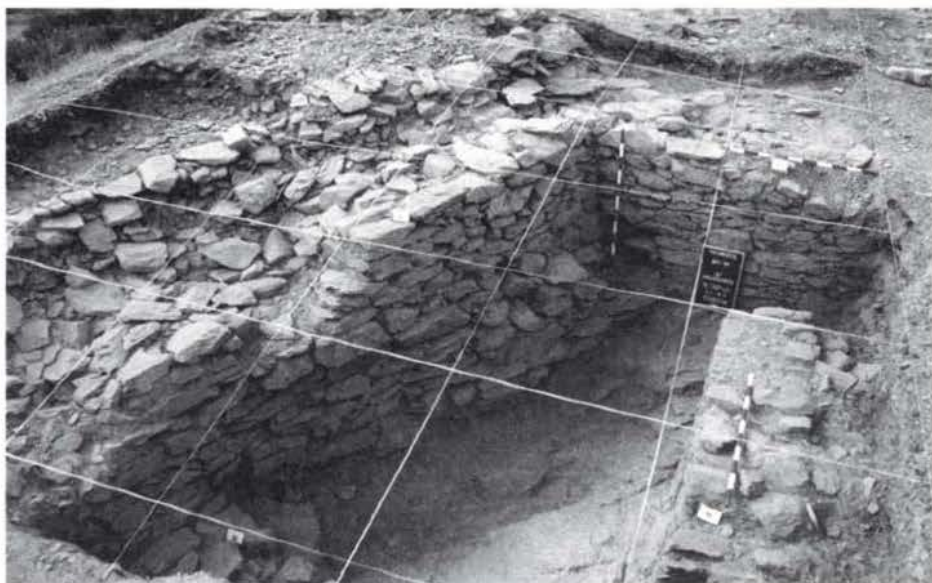
FIGURA 30. Área 3. Dependencia interna tras su excavación. Se aprecia el cambio de técnica en la cara interna de la muralla.

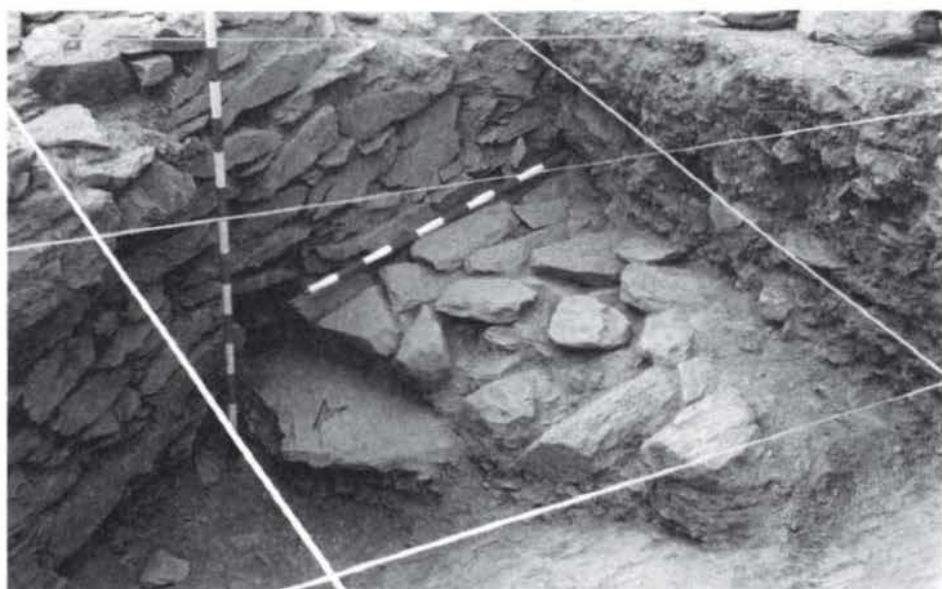
FIGURA 31. Área 3. Detalle de la obra de encauzamiento y atarjea abierta en el muro moderno.

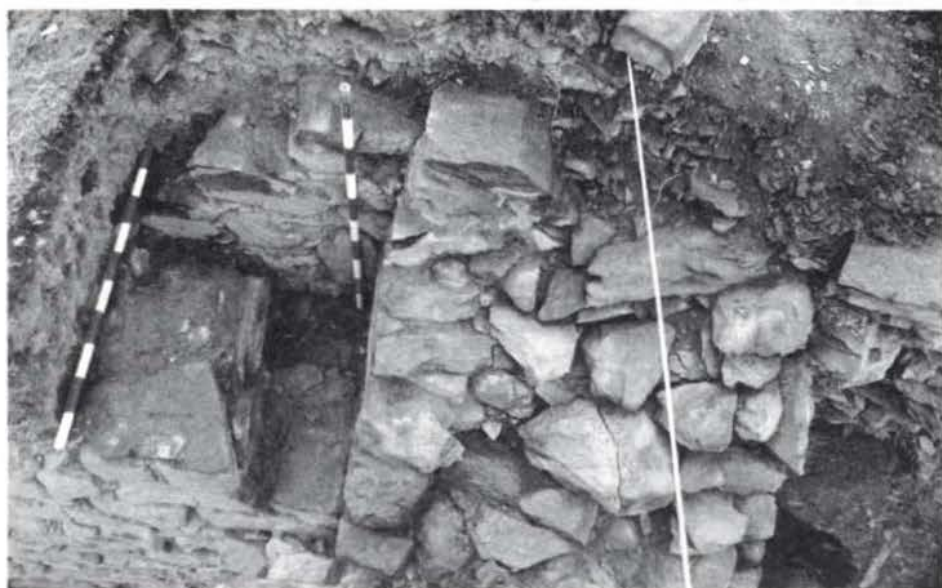
FIGURA 32. Zona de encuentro entre la muralla moderna (en primer término) y la torre de flanqueo bajomedieval. En ésta se aprecia el "chapeado" o forro externo.

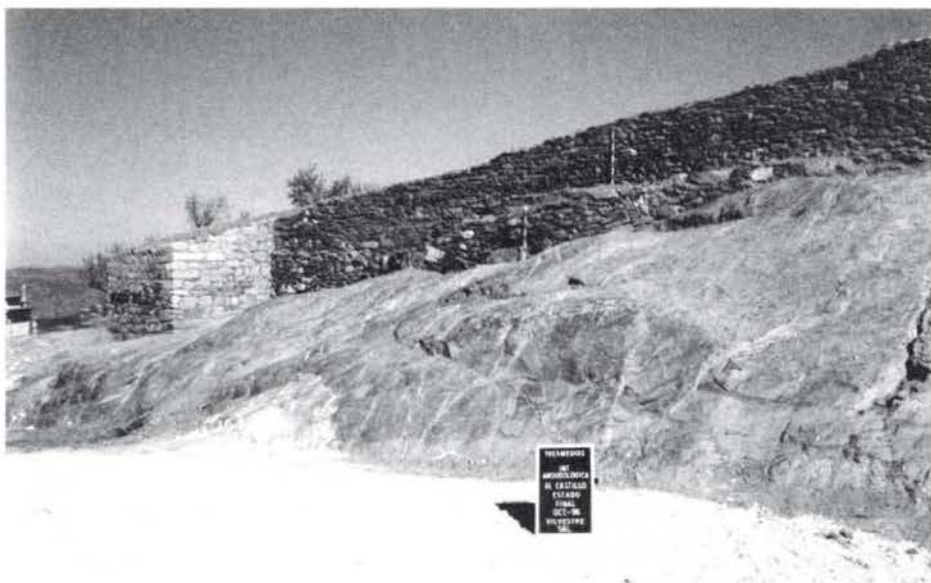
FIGURA 33. Área 2. Estado final tras las labores de adecuación y la reintegración volumétrica.

Para ello se planteaba la reconstrucción de los lienzos en los tramos más deteriorados, con especial incidencia en el corte efectuado con el desmonte del año 1990. El recrecimiento emplearía un aparejo y técnica similar a las de la muralla de Época Moderna, levantando un mínimo de hiladas, diferenciadas por la inclusión de ripios y fragmentos de tejas en la superficie de rotura original. No se trataba de reconstruir el perfil o alzado de la muralla en toda su entidad, sino únicamente de enlazar tramos discontinuos, ofreciendo la sensación de obra única. Por ello en algunos puntos se reconstruyeron sólo una o dos hiladas (Figs.- 33, 34).

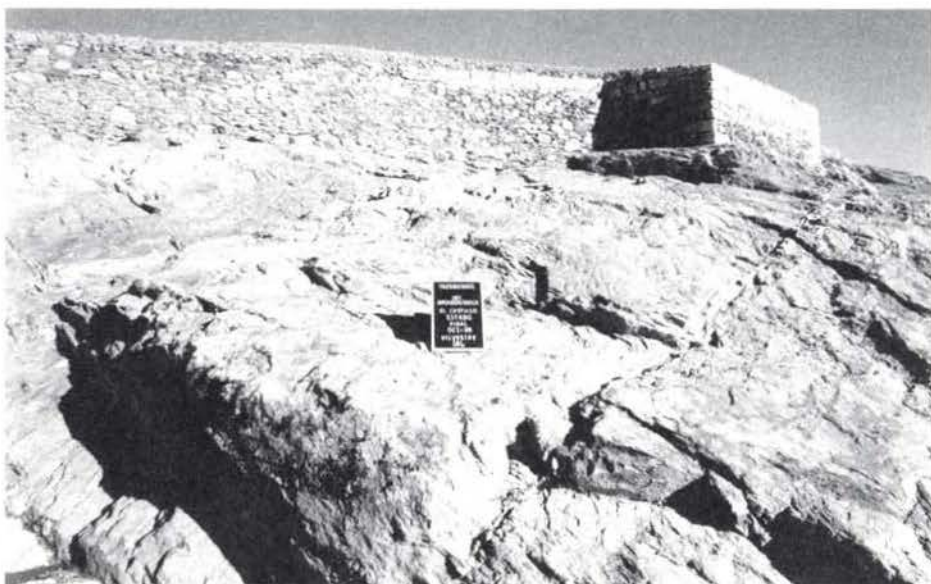
FIGURA 34. Área I. Estado final.
