Memoria 2015

INTRODUCCIÓN

Los estatutos del Consorcio para la Gestión Integral de los residuos sólidos de la provincia de Salamanca (GIRSA), establecen como una de las funciones del gerente la preparación de una Memoria Anual, que deberá presentar a la Asamblea. Con este documento se pretende dar cumplimiento a esa obligación, aunque resulta de mayor importancia, reportar de forma detallada ante el órgano de gobierno del Consorcio la actividad desarrollada para que pueda ejercer en las mejores condiciones sus competencias.

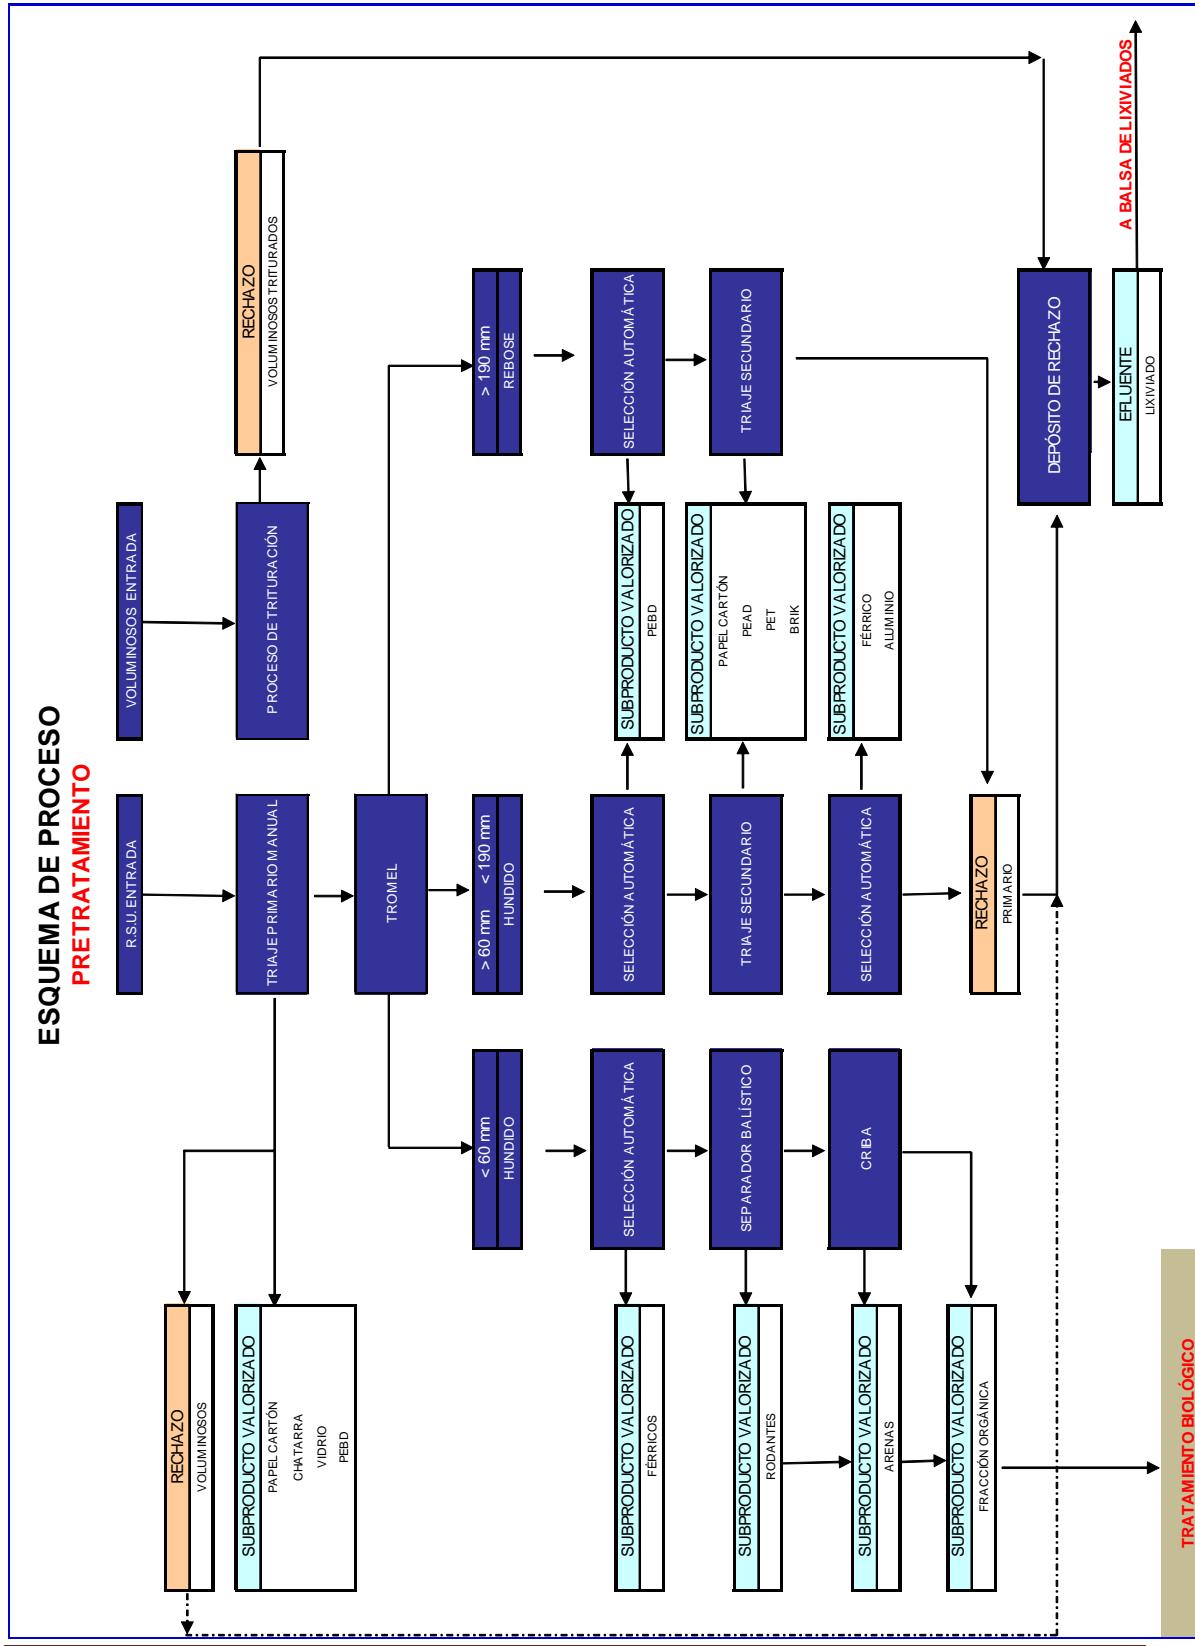
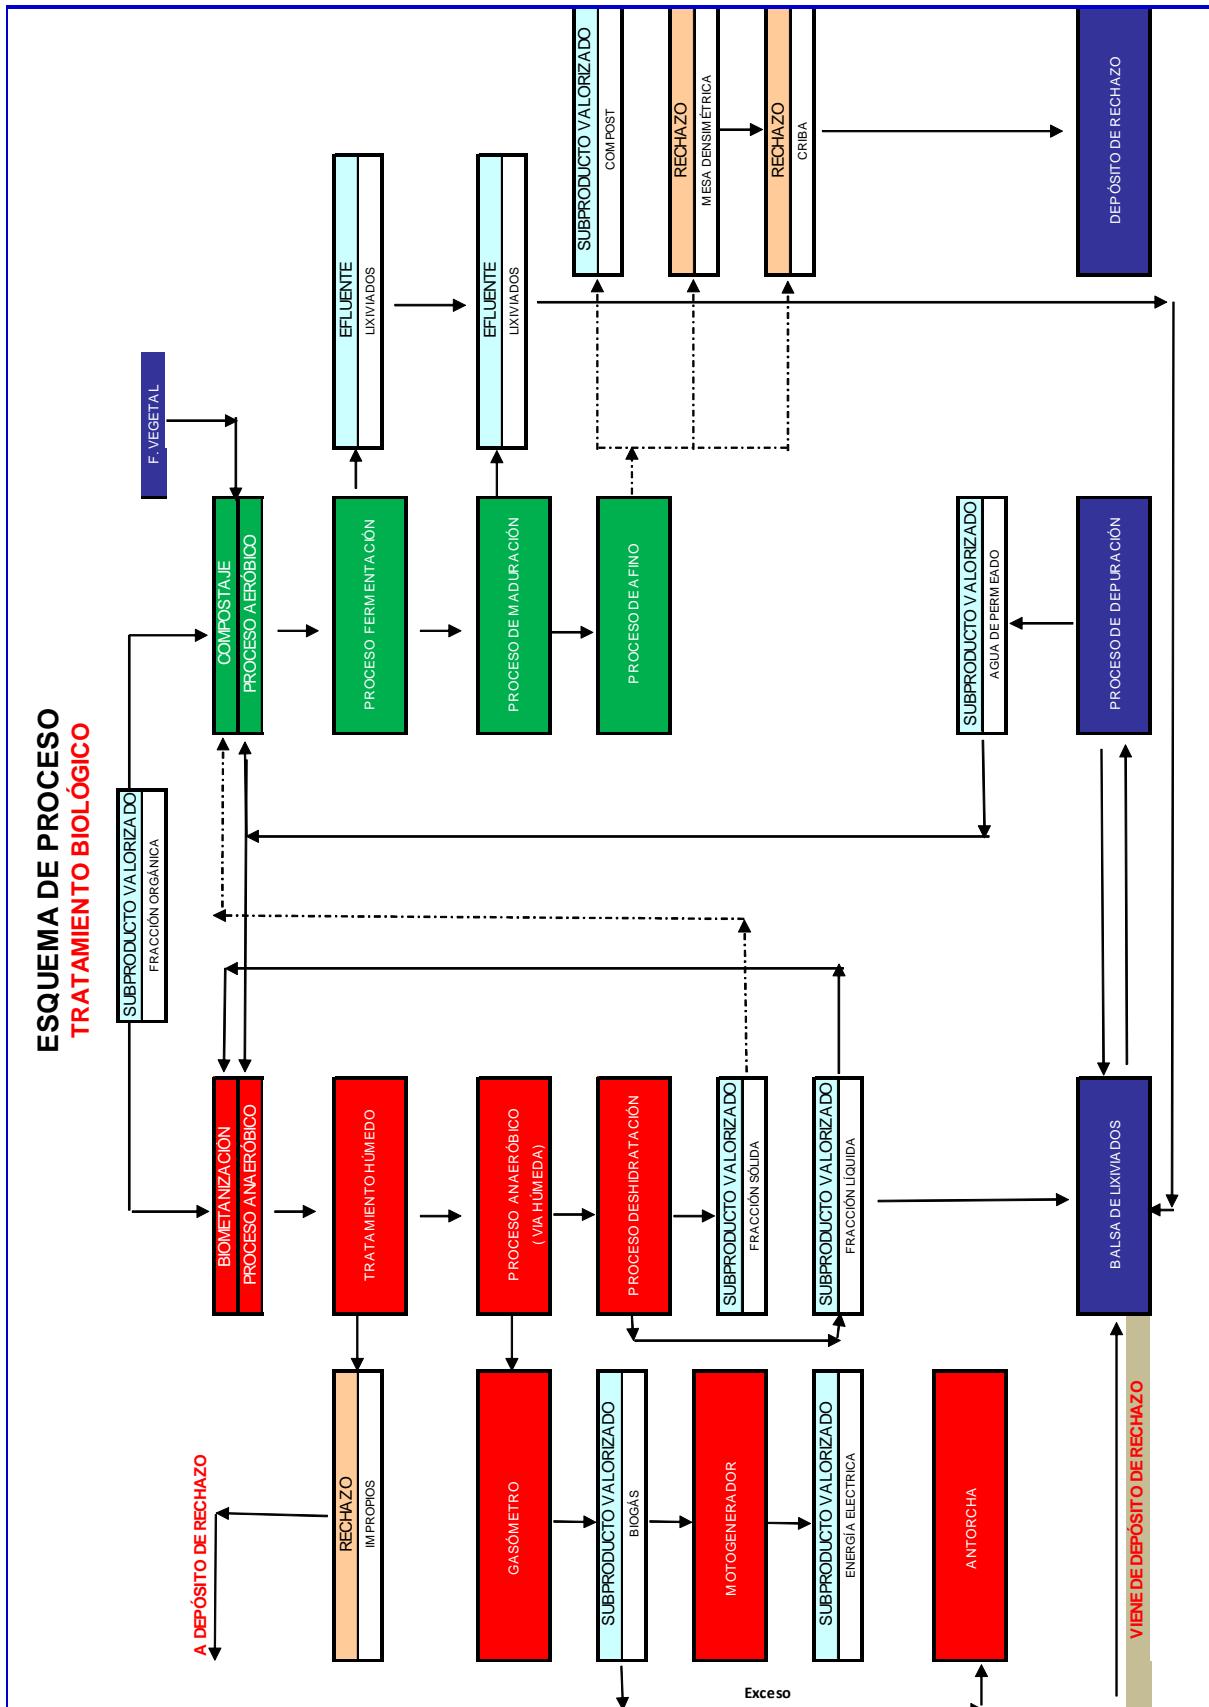
1.1. ESQUEMA DE PROCESO

A efectos de estudio se pueden diferenciar dos tipos de procesos:

A) Proceso de pretratamiento: También llamado pretratamiento seco. Es el tratamiento que se da a los residuos desde que se recibe en las instalaciones para su recuperación y valorización hasta su traslado al depósito de rechazos para su sellado definitivo.

B) Proceso biológico: También llamado tratamiento húmedo, y es el tratamiento que se da a la fracción orgánica previamente extraída en el pretratamiento seco para someterla a procesos aeróbicos para la obtención de abono orgánico: el material bioestabilizado o compost. Como es sabido, el CTR de Gomecello cuenta con una planta de biometanización –que se recoge en el esquema de proceso precedente- que alcanzó su rendimiento nominal el mes de noviembre de 2015.

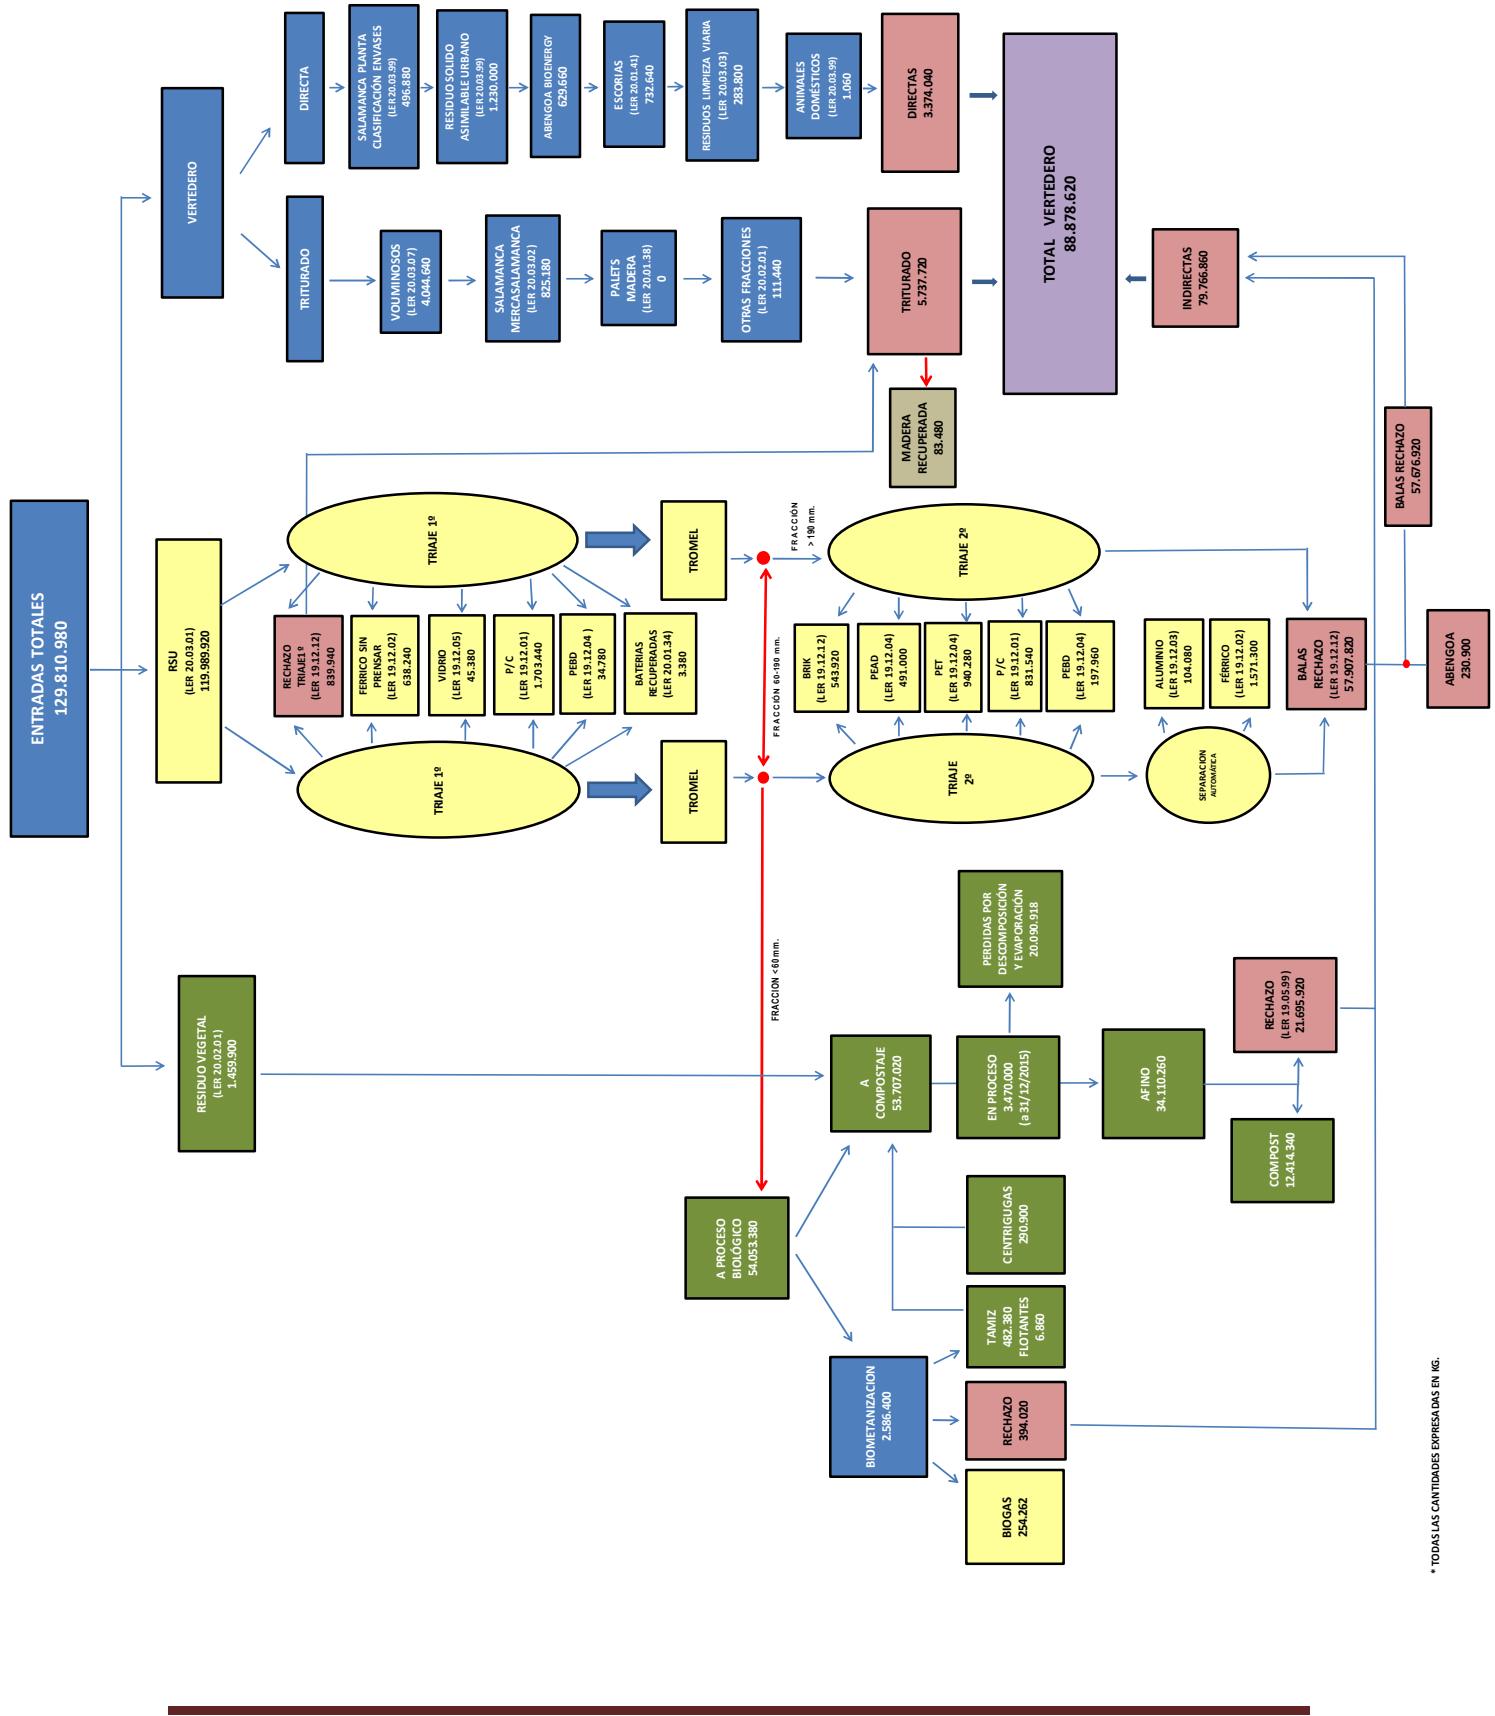
2.2. BALANCE DE MASAS 2015

El balance de masas da una información completa y sintética de la operación de la planta a lo largo del año. Se muestra en esquema en la página siguiente.

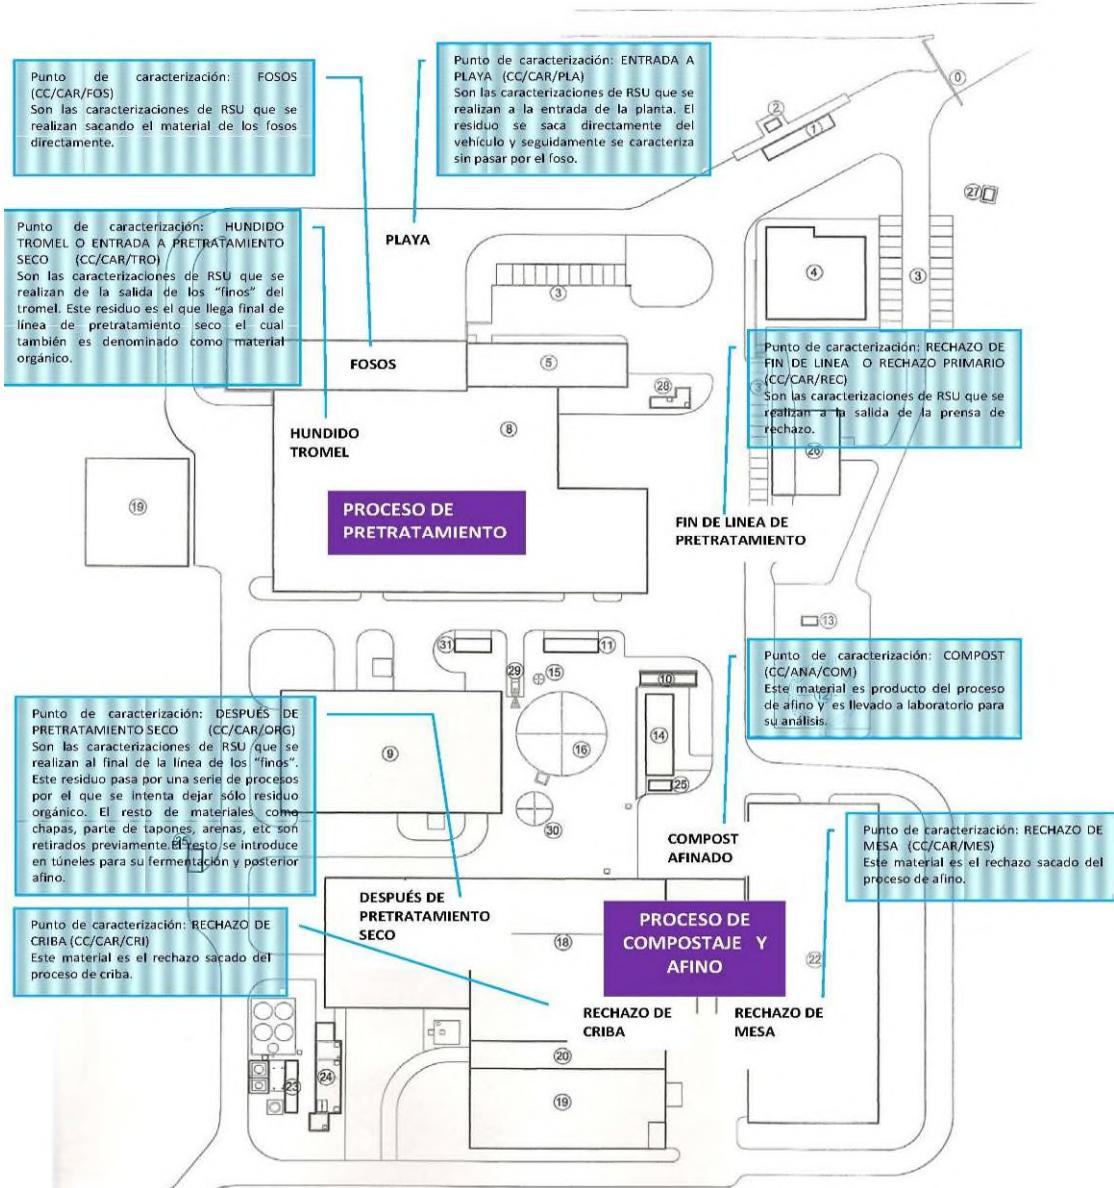
PLANO PLANTA DE TRATAMIENTO

PUNTOS DE CONTROL DE CARACTERIZACIONES

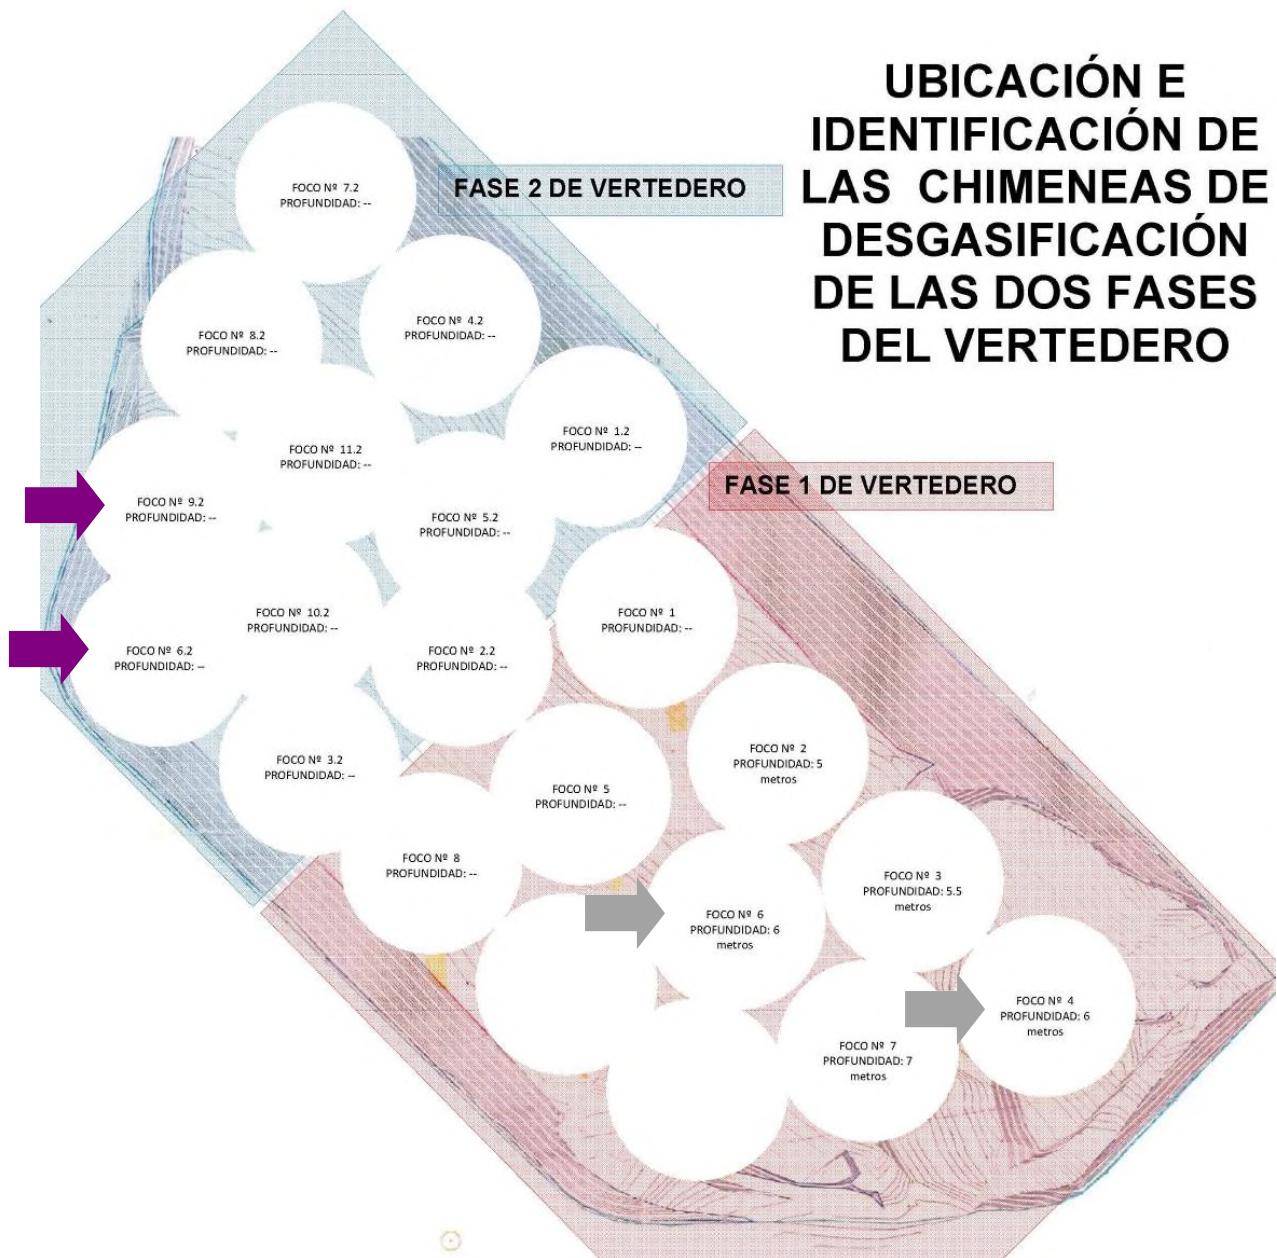
UBICACIÓN E IDENTIFICACIÓN DE LAS CHIMENEAS DE DESGASIFICACIÓN DE LAS DOS FASES DEL VERTEDERO

NOTA: Los focos nº 6 y nº 4, de la fase 1 del vertedero están conectados al sistema de captación de biogás. Ya no resultan operativos como focos de emisión.

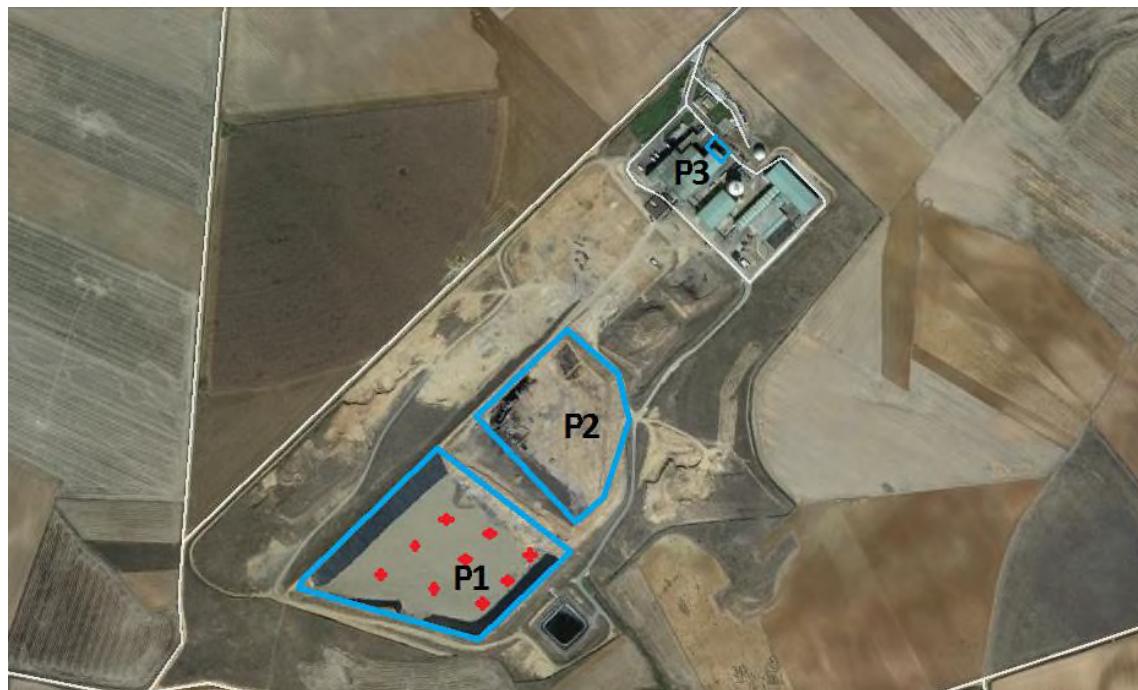
- La Fase 2 de la zona de depósito de rechazos (**P.1**); que recientemente se ha comenzado a rellenar, de la cual, aproximadamente un tercio está actualmente en uso.
- La Fase 1 de la zona de depósito de rechazos (**P.2**); que ya se encuentra cerrada y los gases de sus chimeneas de evacuación canalizados hacia un quemador.
- La zona de prensado de rechazos y acopio de las balas (**P.3**).

Los resultados obtenidos del análisis de las muestras recogidas se integraron en un modelo de dispersión mediante aplicación informática. Para ello se ha utilizado el software AERMOD VIEW, que es un simulador de modelos de dispersión de aire que analiza de forma intuitiva, robusta y estable la concentración y deposición de la contaminación atmosférica originada por diversas fuentes.

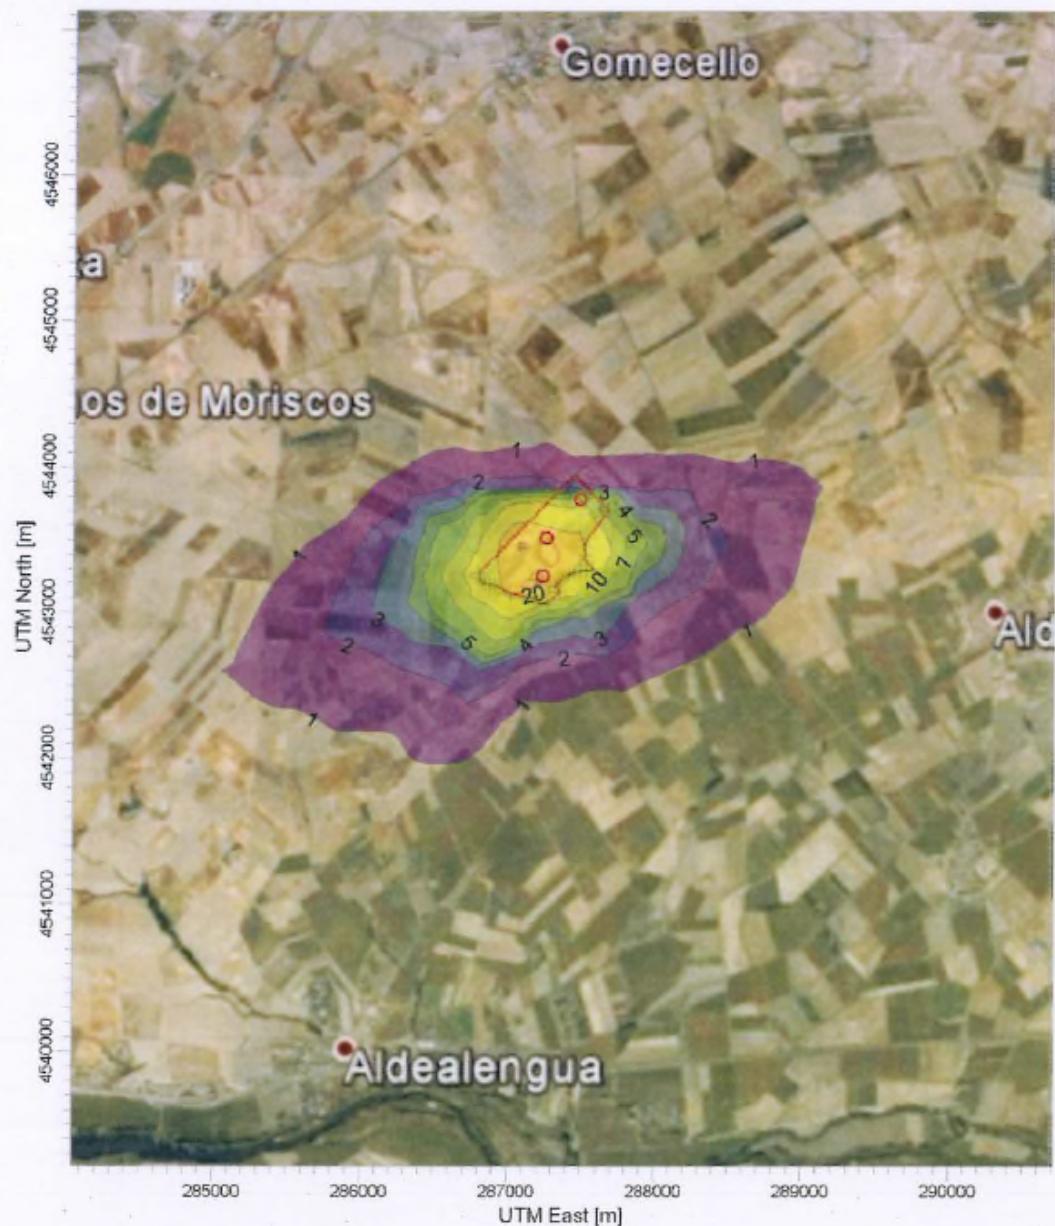
PLOT FILE OF ANNUAL VALUES FOR SOURCE GROUP: ALL

Para elaborar el modelo de dispersión se han tomado los datos meteorológicos de la estación meteorológica de Matacán (Salamanca). Los datos meteorológicos anuales empleados para la modelización han sido obtenidos a través de los servicios de la Agencia Estatal de

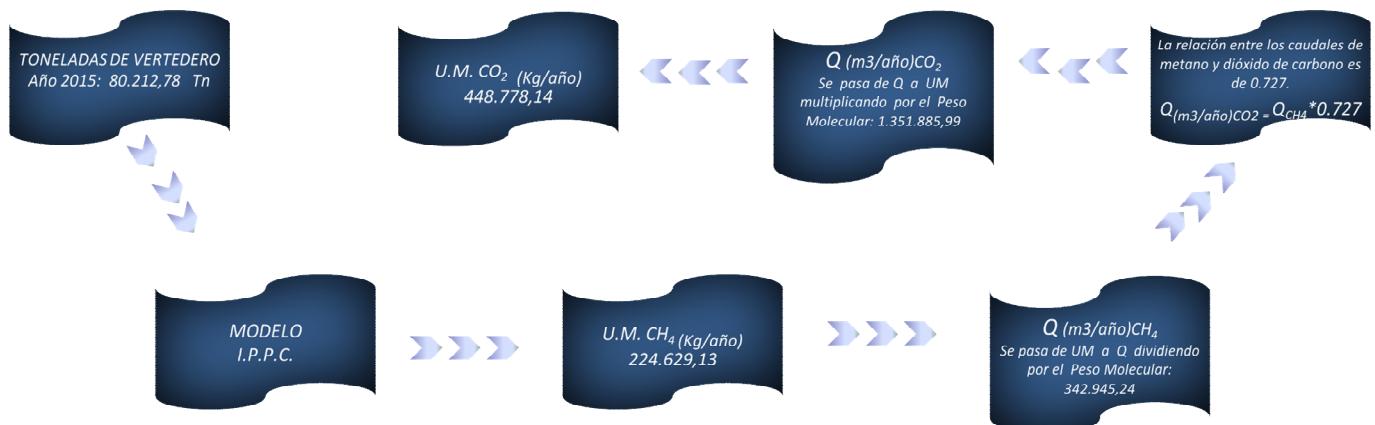
Los resultados reportados, así como el proceso de aproximación del modelo, se muestran en el esquema que sigue:

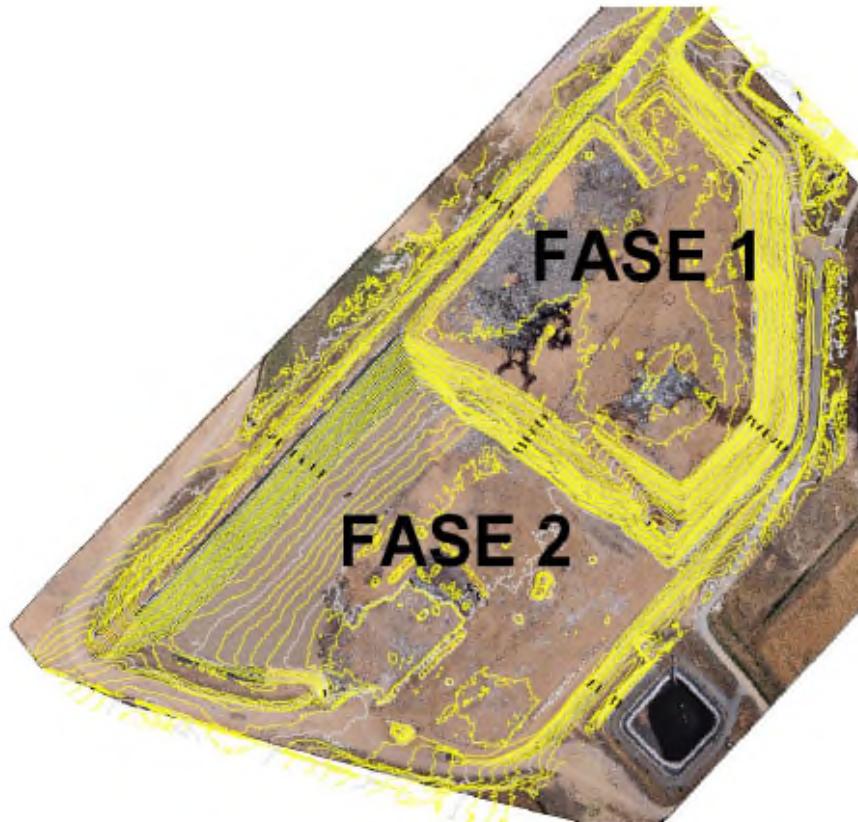
La superficie ocupada del vertedero, en Mayo de 2015, fue un 79,87% de su superficie total.

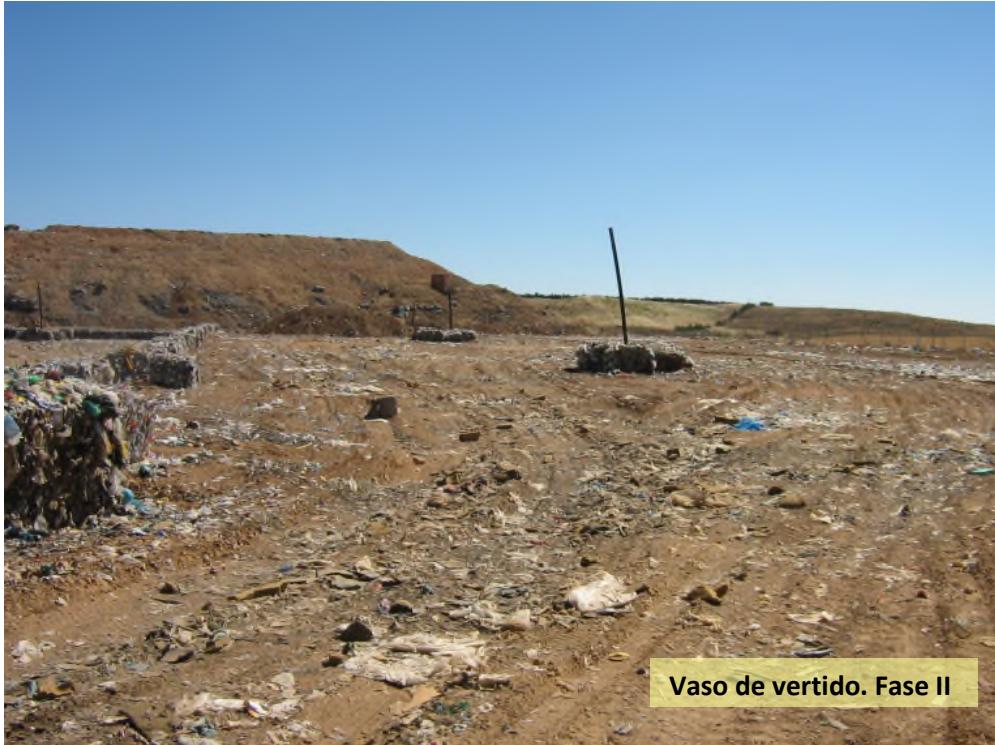
Para el control de la estabilidad de los taludes, en el año 2012 se colocaron unos mojones (6). En el levantamiento del 2015 se ha podido comprobar que no ha habido desplazamiento significativo de los mismos.

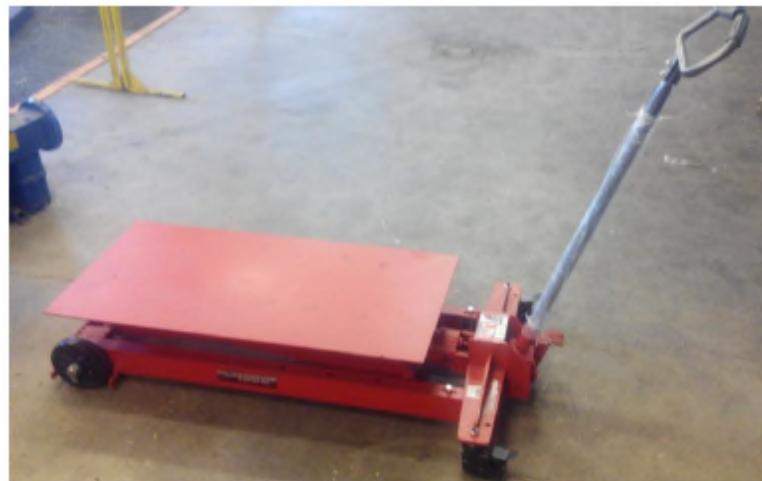
Detalle Mesa elevadora Taller

En el mes de septiembre se adquiere para el taller una nueva mesa elevadora de 1500 kg para tareas de mantenimiento que requieran levantamiento de piezas pesadas como cajas de

cambios, cazos, cuchillas, motores, reductoras, bombas, etc. De esta manera se facilitan los trabajos y operaciones complicadas minimizando el riesgo de sobreesfuerzos posturales.

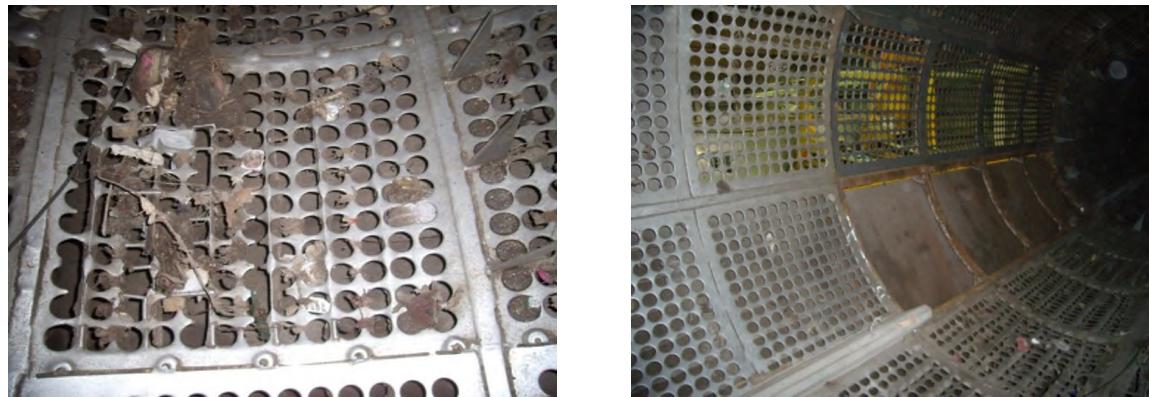
Señalar incidencia en averías registradas en el año 2015 relativas a los rodamientos y banda de rodadura de los trómeles que provocaron paradas prolongadas en la línea de pretratamiento, las cuales se han minimizado con respecto a los años 2011, 2012 y 2013 por parte de la explotadora, al incorporar en el stock los repuestos necesarios.

Señalar también las labores periódicas de limpieza y afilado de los pinchos abrebolosas de los trómeles, importantes para la operatividad de la línea de pretratamiento.

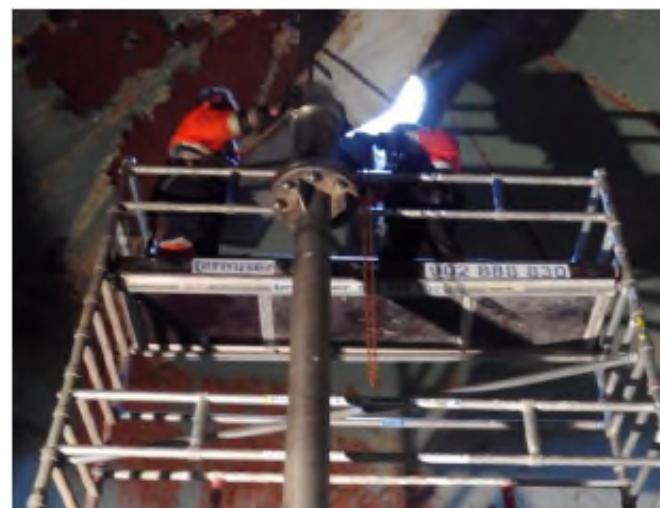
Detalle trabajos instalación agitador

Nuevo agitador en el tanque pulmón de la planta de biometanización

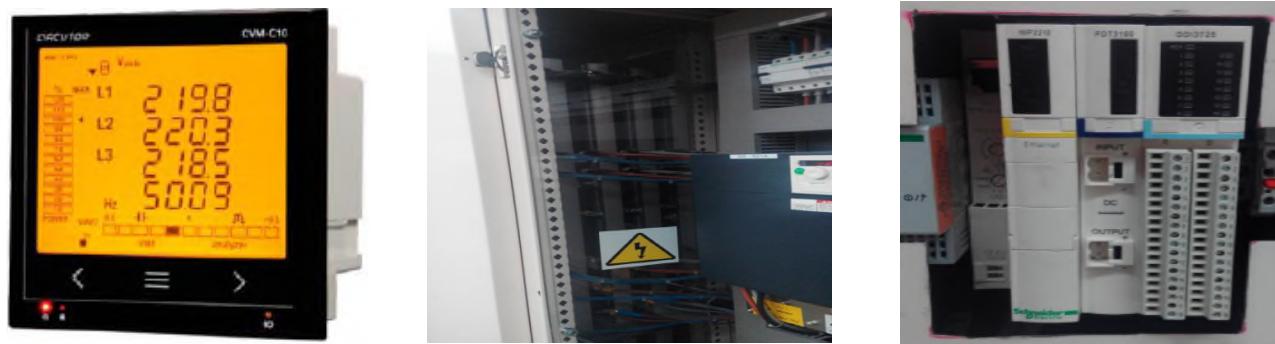
Instalación de dos centrales de medida en el cuadro general de baja tensión. Otras medidas de protección en cuadros eléctricos

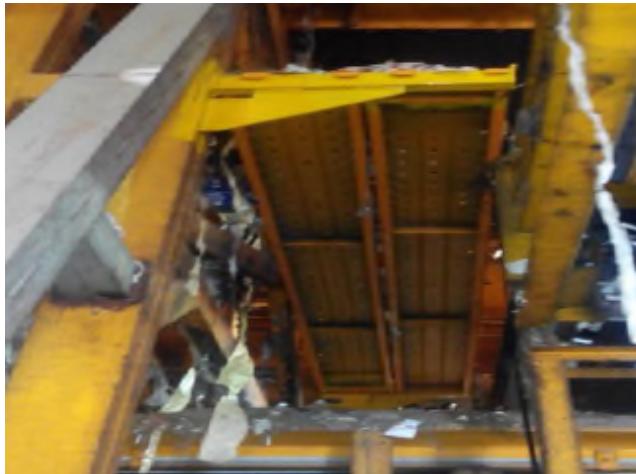
- Se colocan unas plataformas en la estructura debajo de la rueda de sustentación del trómel para facilitar los trabajos de mantenimiento y reparación de esa parte del equipo, aumentando también la seguridad del personal de mantenimiento.

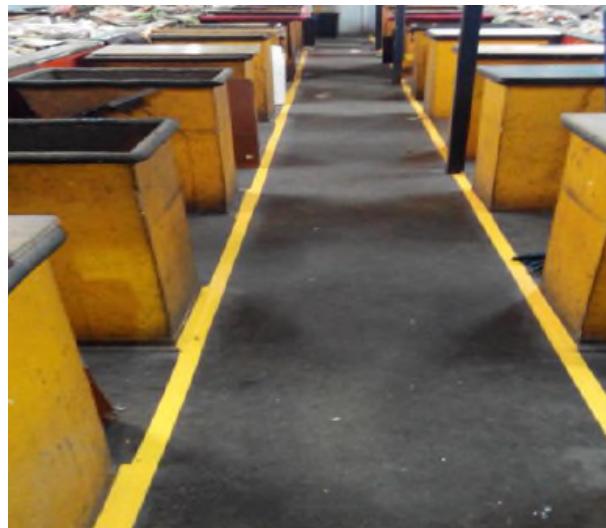
[Detalle delimitación pasillos triaje](#)

- Se trazan unas líneas de delimitación de pasillos para marcar la zona de salida de emergencia y evitar la acumulación de elementos tales como cubos, cepillos, etc y bloquen el pasillo en caso de que hubiera alguna incidencia.

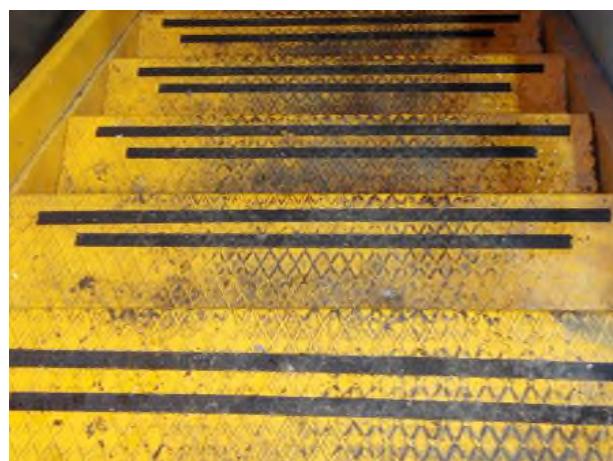
- Se instalan tiras antideslizantes en la escalera de acceso a la sala de control de Biometanización. Con ello se aumenta la seguridad en la zona y se evita resbalones en la escalera por la condensación del agua por la alta humedad de la nave.

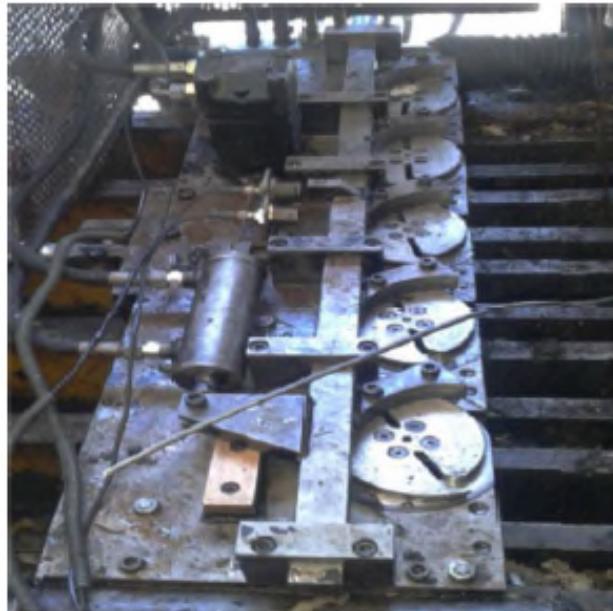
- En febrero también se sustituye el sistema de atado de la prensa de rechazos por el de reserva, debido a que esporádicamente algunas balas no las ataba correctamente. Como se cuenta con recambio no provoca una parada de la planta. El sustituido se pone a punto para quedar como repuesto en taller.

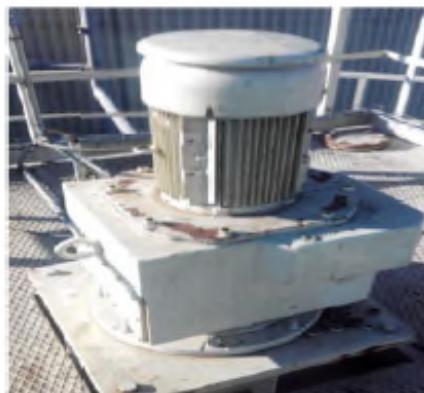
- Además, en abril, se daña el rodamiento del lado motriz del tambor de inducción del separador magnético por inducción FOUCAULT. Como se cuenta con recambio en taller, se realiza la sustitución en ese momento. Destacar que la avería se produjo al finalizar la jornada de trabajo. Por tanto, los trabajos de reparación se realizaron fuera del horario de funcionamiento y no afectó al proceso normal de funcionamiento de la planta.
- En mayo el motor reductor del depósito de agitación de fangos a dejado de funcionar. Se observa que los engranajes interiores están dañados. Se contacta con el servicio técnico para revisar y reparar el motor.

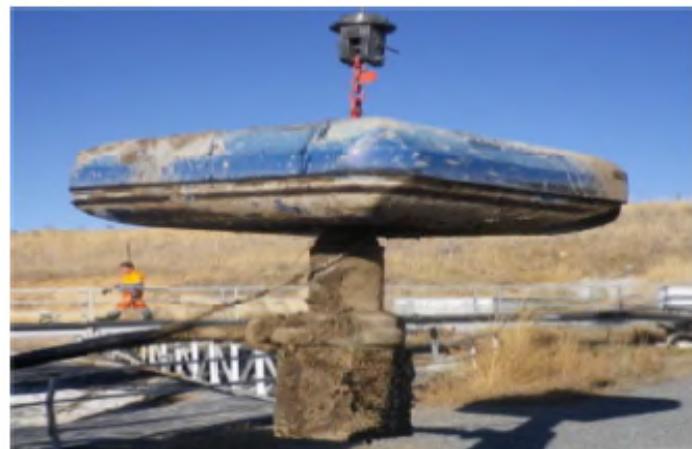
- La bomba de la balsa de lixiviados situada en la flotador y que envía el lixiviado hacia la depuradora se ha dañado por el desgaste y el uso diario. Se desmonta y se reparara en taller especializado. Durante la reparación se puede bombear con una bomba alternativa colocada en la pasarela de la balsa. Una vez reparada, se vuelve a montar para seguir con el funcionamiento diario.

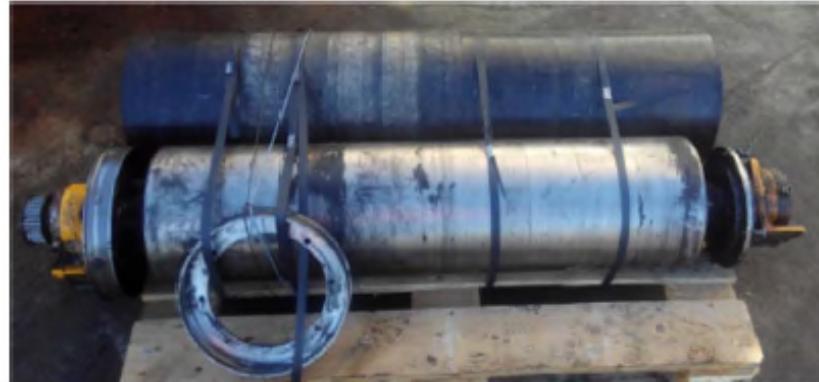
- Se desmonta el tambor de inducción del separador magnético FOUCAULT debido a que se dañan los rodamientos de forma más frecuente. Por tanto se contacta con el servicio técnico para que revisen el estado general del mismo y se equilibre en caso necesario.

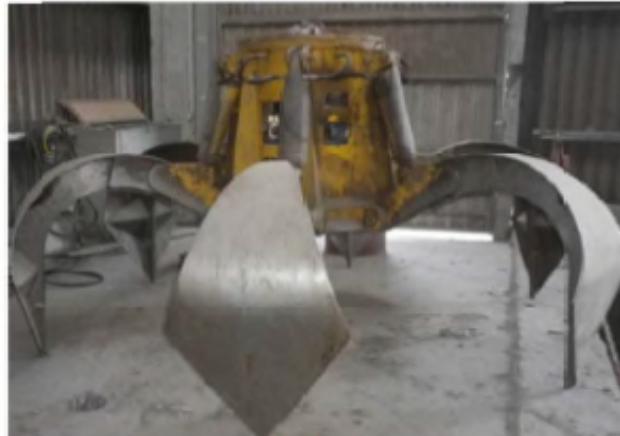
Detalle pumpa

- En octubre se sustituye el pulpo 1 por el 2 debido a unas fugas existentes en una de las botellas de los brazos. Una vez cambiado el pulpo, se desmonta la botella afectada para sustituirla por otra de repuesto que hay en el taller. A la botella dañada se le sustituyen los retenes y se cambia el vástago, que estaba rallado. Al finalizar los trabajos queda como recambio en almacén.

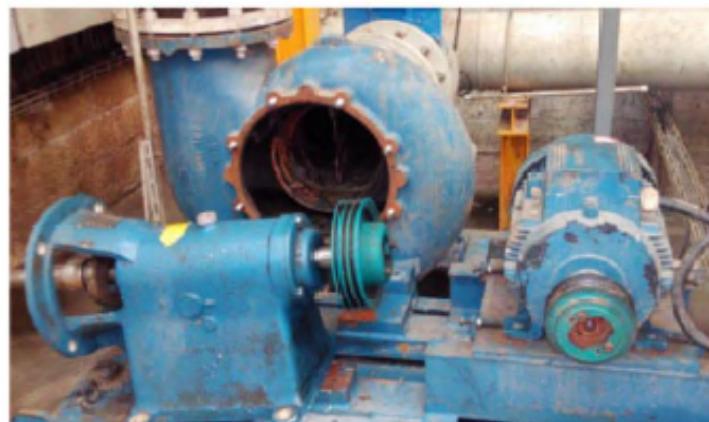
Detalle montaje bomba agitación digestor

- Una de las bombas de agitación del digestor, BAD 02A, tiene una fuga de agua a través del eje de la misma. Se desmonta y se contacta con el taller especializado Bobinados Chuchi para su reparación. Se sustituye el sello mecánico y se mecaniza el eje, el cual se había dañado por la rotura del cierre. Una vez finalizados los trabajos se instala para su funcionamiento. El digestor se sigue agitando con la bomba centrífuga BC 301.

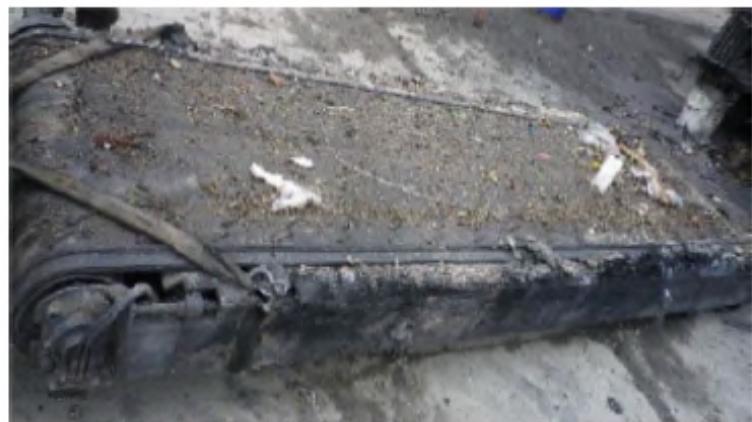
-
- También en diciembre, la cinta inferior del triturador provoca el salto de las protecciones eléctricas del equipo. Se detectaba un alto consumo eléctrico. Finalmente se detectó que un rodamiento interior estaba dañado. Para poderlo sustituir, fue necesario desmontar la cinta inferior, debido a que el acceso al rodamiento era muy reducido. Una vez extraída la cinta se sustituye el rodamiento y se vuelve a instalar de nuevo. Para ello se contrataron los servicios de un camión pluma.

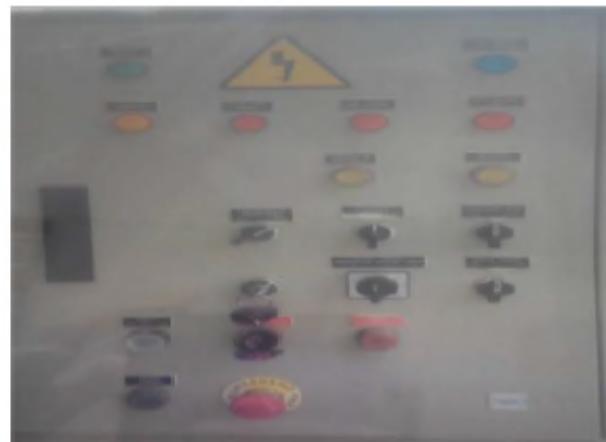
- Se sustituye la puerta del cuadro eléctrico y de control de la compactadora de la estación de transferencias de Tamames. Se debe a que se encontraba deteriorado por el uso y no cerraba correctamente.

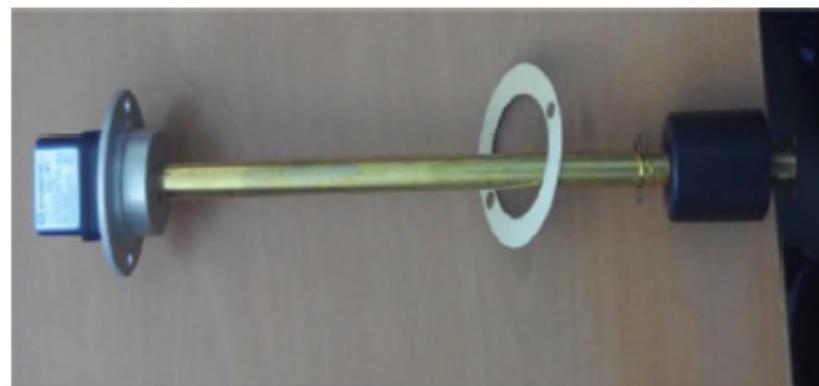
- En julio, el sensor de nivel de depósito hidráulico de la compactadora de la ET de Béjar está dañado y no marca correctamente la cantidad de aceite. Este hecho ocasiona que se pare la compactadora por seguridad, por tanto, se contacta con el servicio técnico para el suministro de uno nuevo. Una vez recibido, se instala y la máquina queda totalmente operativa.

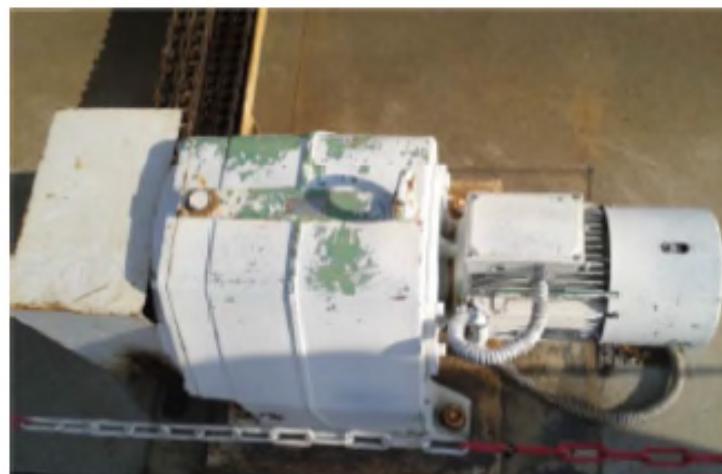
- En agosto, la cadena de traslación del carro de los contenedores de la planta de transferencia de Tamames se ha dañado. Se reparara la cadena y se coloca un pasador de seguridad nuevo. La avería sucedió fuera del periodo de descarga y por tanto no afectó al servicio de transferencias. La avería quedó reparada el mismo día.

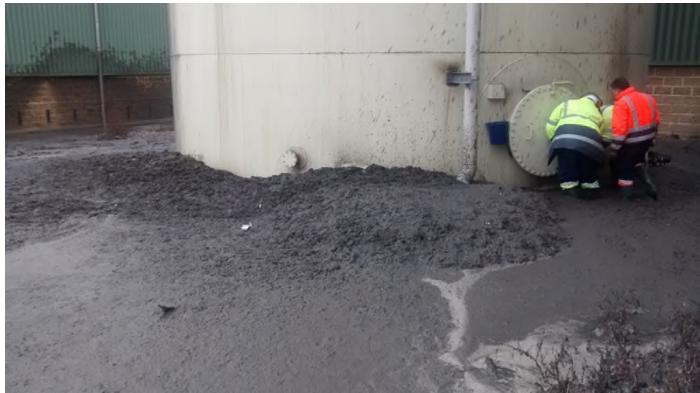
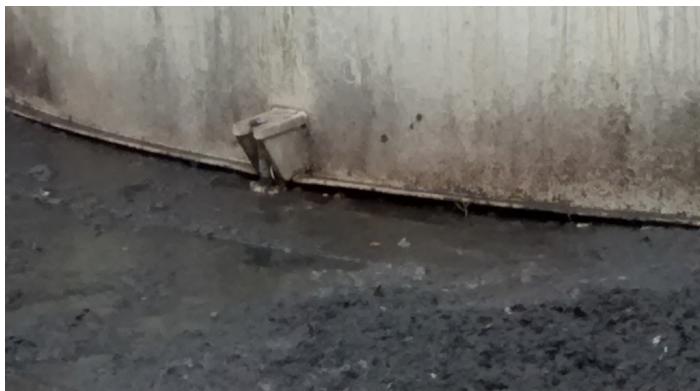
- Se han tramitado **cuatro autorizaciones** de admisión de residuos en el CTR a distintas entidades de la provincia de Salamanca.
- El día 15 de enero de 2015, a las 9:15 horas, se produjo una **rotura en el depósito pulmón** del digestor de la planta de biometanización. En aquellos momentos el depósito albergaba unos 350 m³ de producto, de los que fueron vertidos unos 200 m³. La rotura se produjo en la base del depósito. El material vertido fue la suspensión con la que se alimenta el digestor anaerobio. Es el producto de la maceración (en los pulpers) e hidrólisis previa (en tanque agitado), de la materia orgánica separada en el proceso de tratamiento del CTR. Conocido el incidente y evaluado *in situ*, el Consorcio se puso en contacto con la Confederación Hidrográfica del Duero, (Comisaría de Aguas), Ayuntamiento de Gomecello y Servicio Territorial de Medio Ambiente. Las inspecciones posteriores de la Confederación Hidrográfica y el SEPRONA confirmaron la falta de consecuencias del incidente, no derivando en la apertura de expediente alguno.
