CONTENIDO

INTRODUCCIÓN

Los estatutos del Consorcio para la Gestión Integral de los residuos sólidos de la provincia de Salamanca (GIRSA), establecen como una de las funciones del gerente la preparación de una Memoria Anual, que deberá presentar a la Asamblea. Con este documento se pretende dar cumplimiento a esa obligación, aunque resulta de mayor importancia, reportar de forma detallada ante el órgano de gobierno del Consorcio la actividad desarrollada para que pueda ejercer en las mejores condiciones sus competencias.

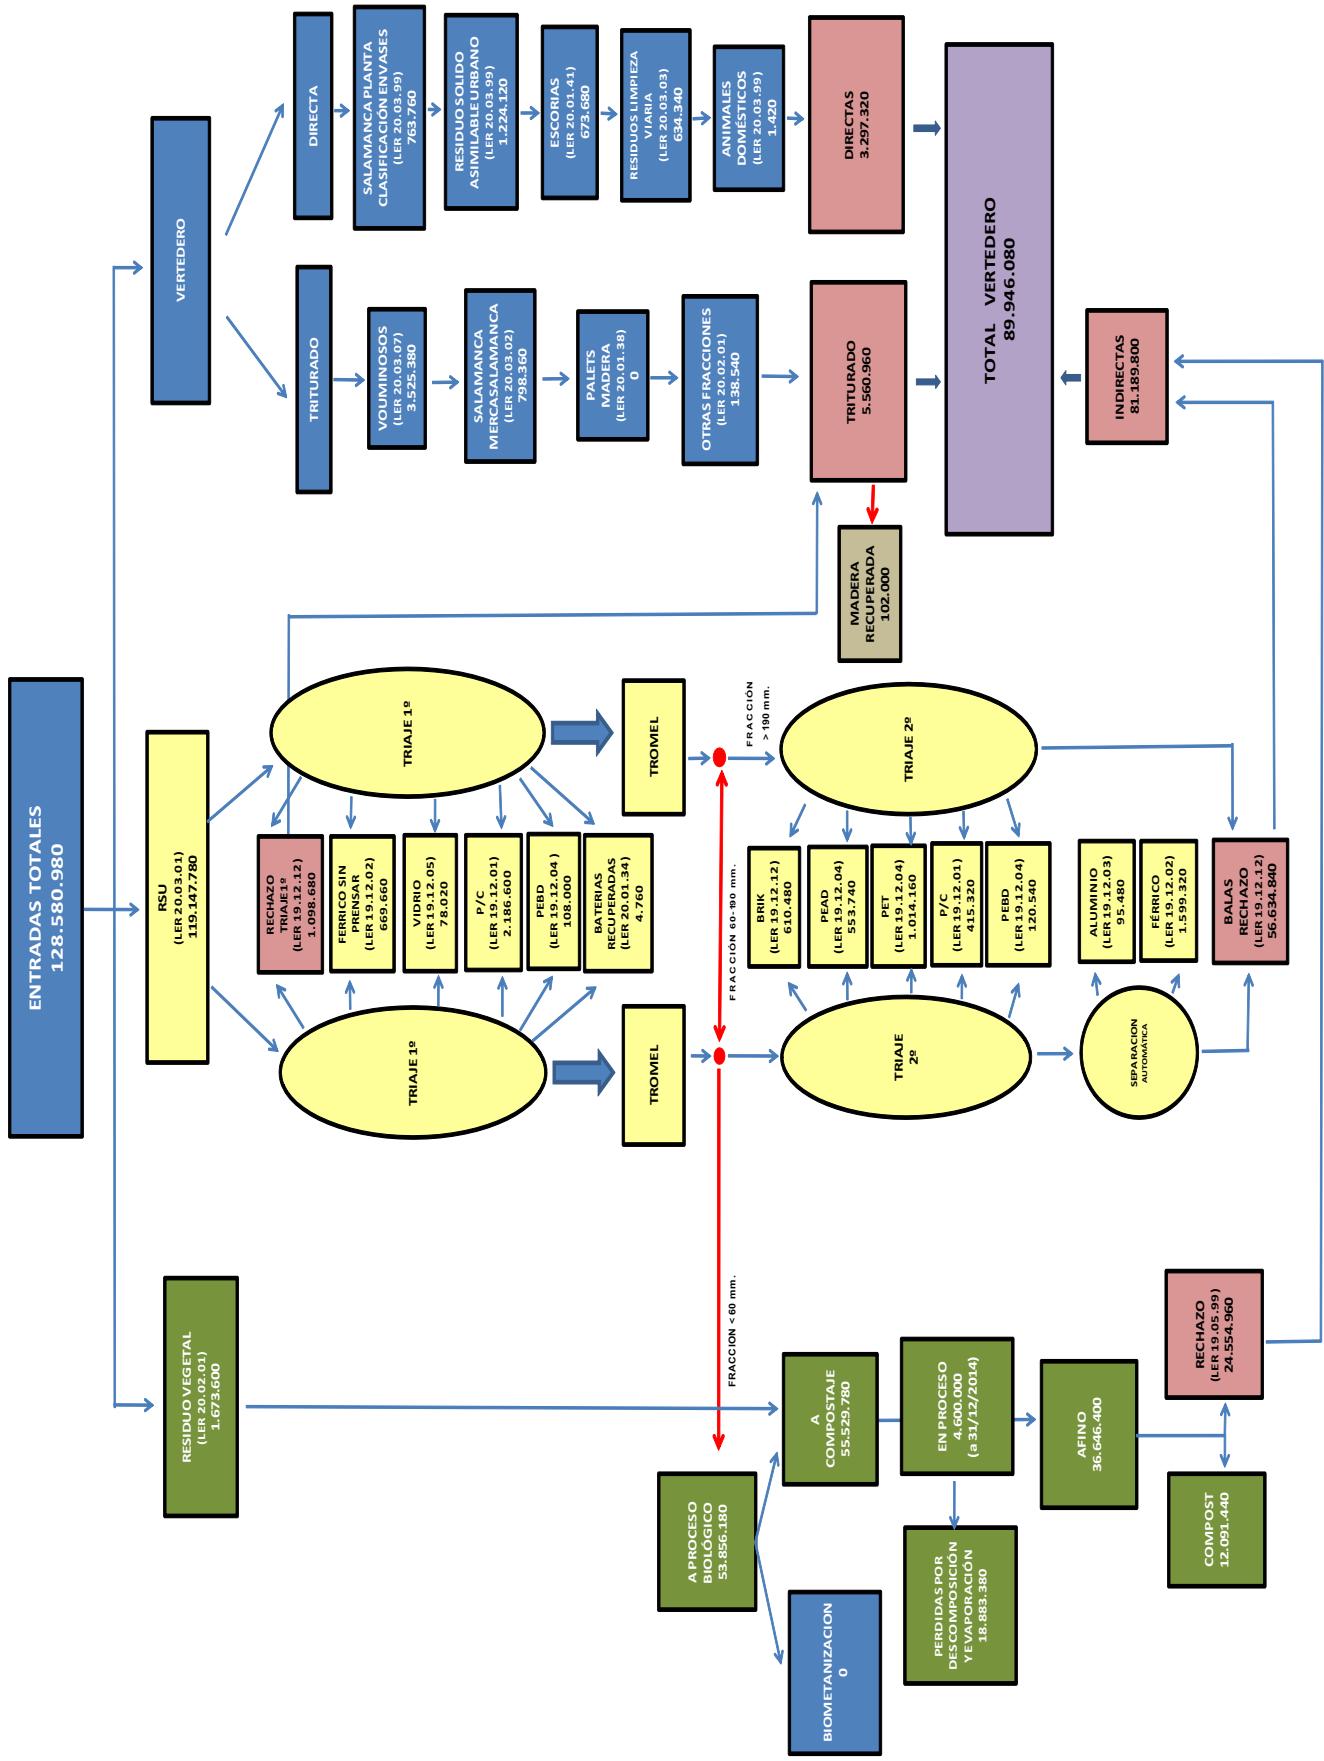
El balance de masas da una información completa y sintética de la operación de la planta a lo largo del año. Se muestra en esquema en la página siguiente.

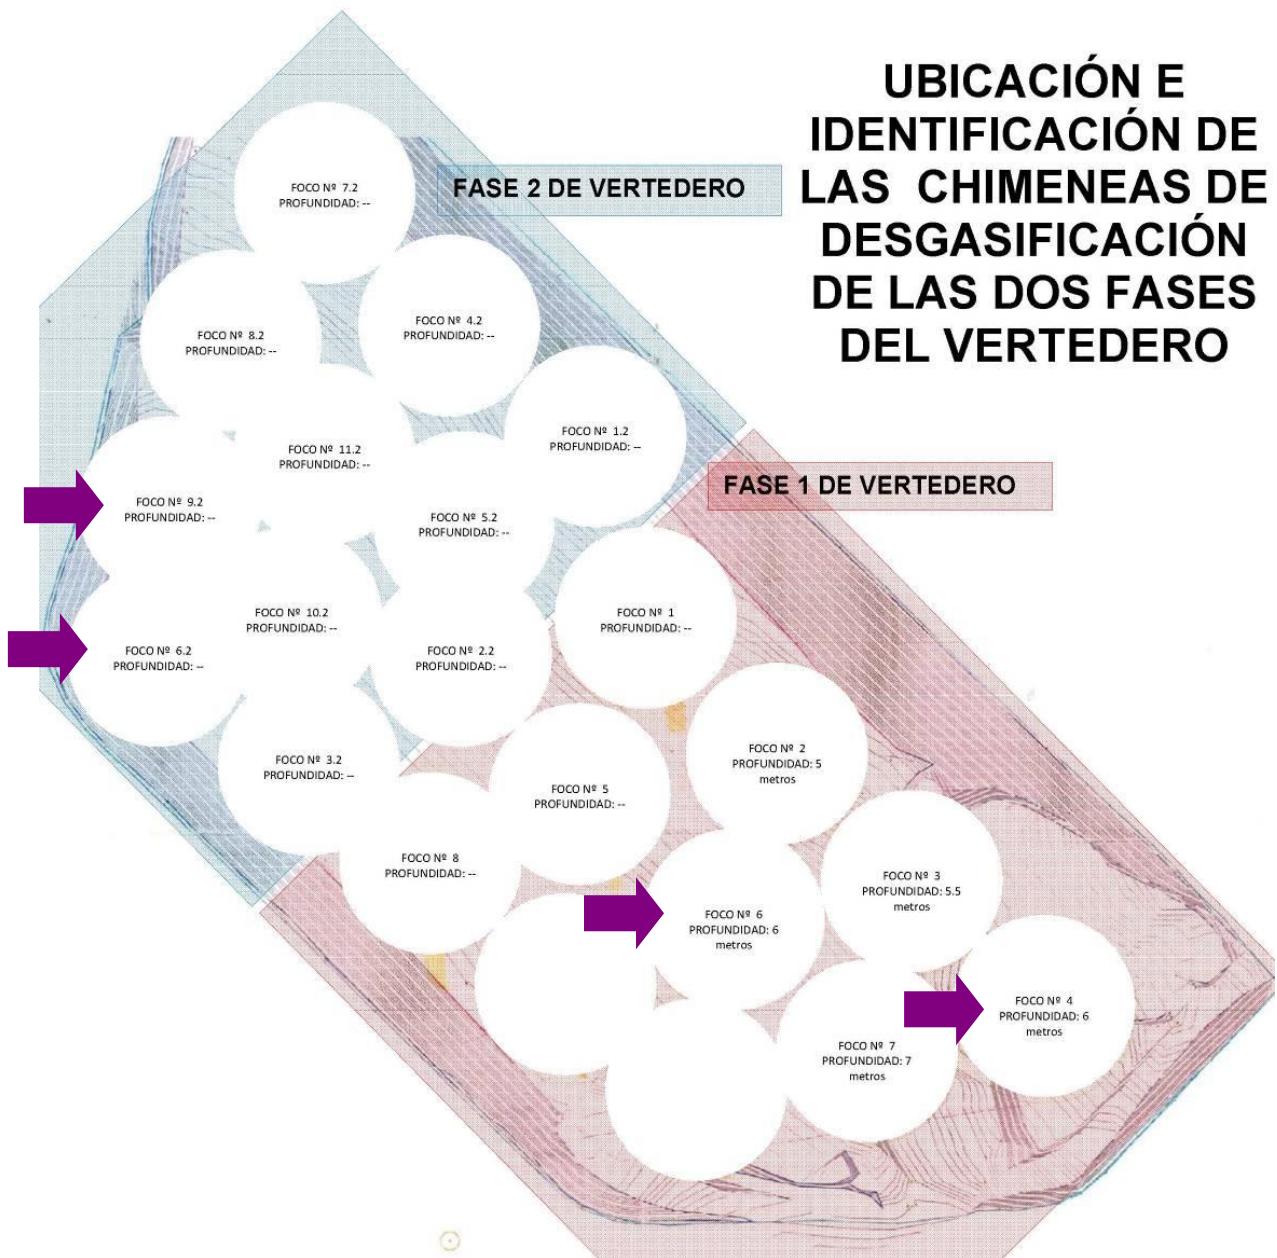
UBICACIÓN E IDENTIFICACIÓN DE LAS CHIMENEAS DE DESGASIFICACIÓN DE LAS DOS FASES DEL VERTEDERO

Localización de los focos pasivos

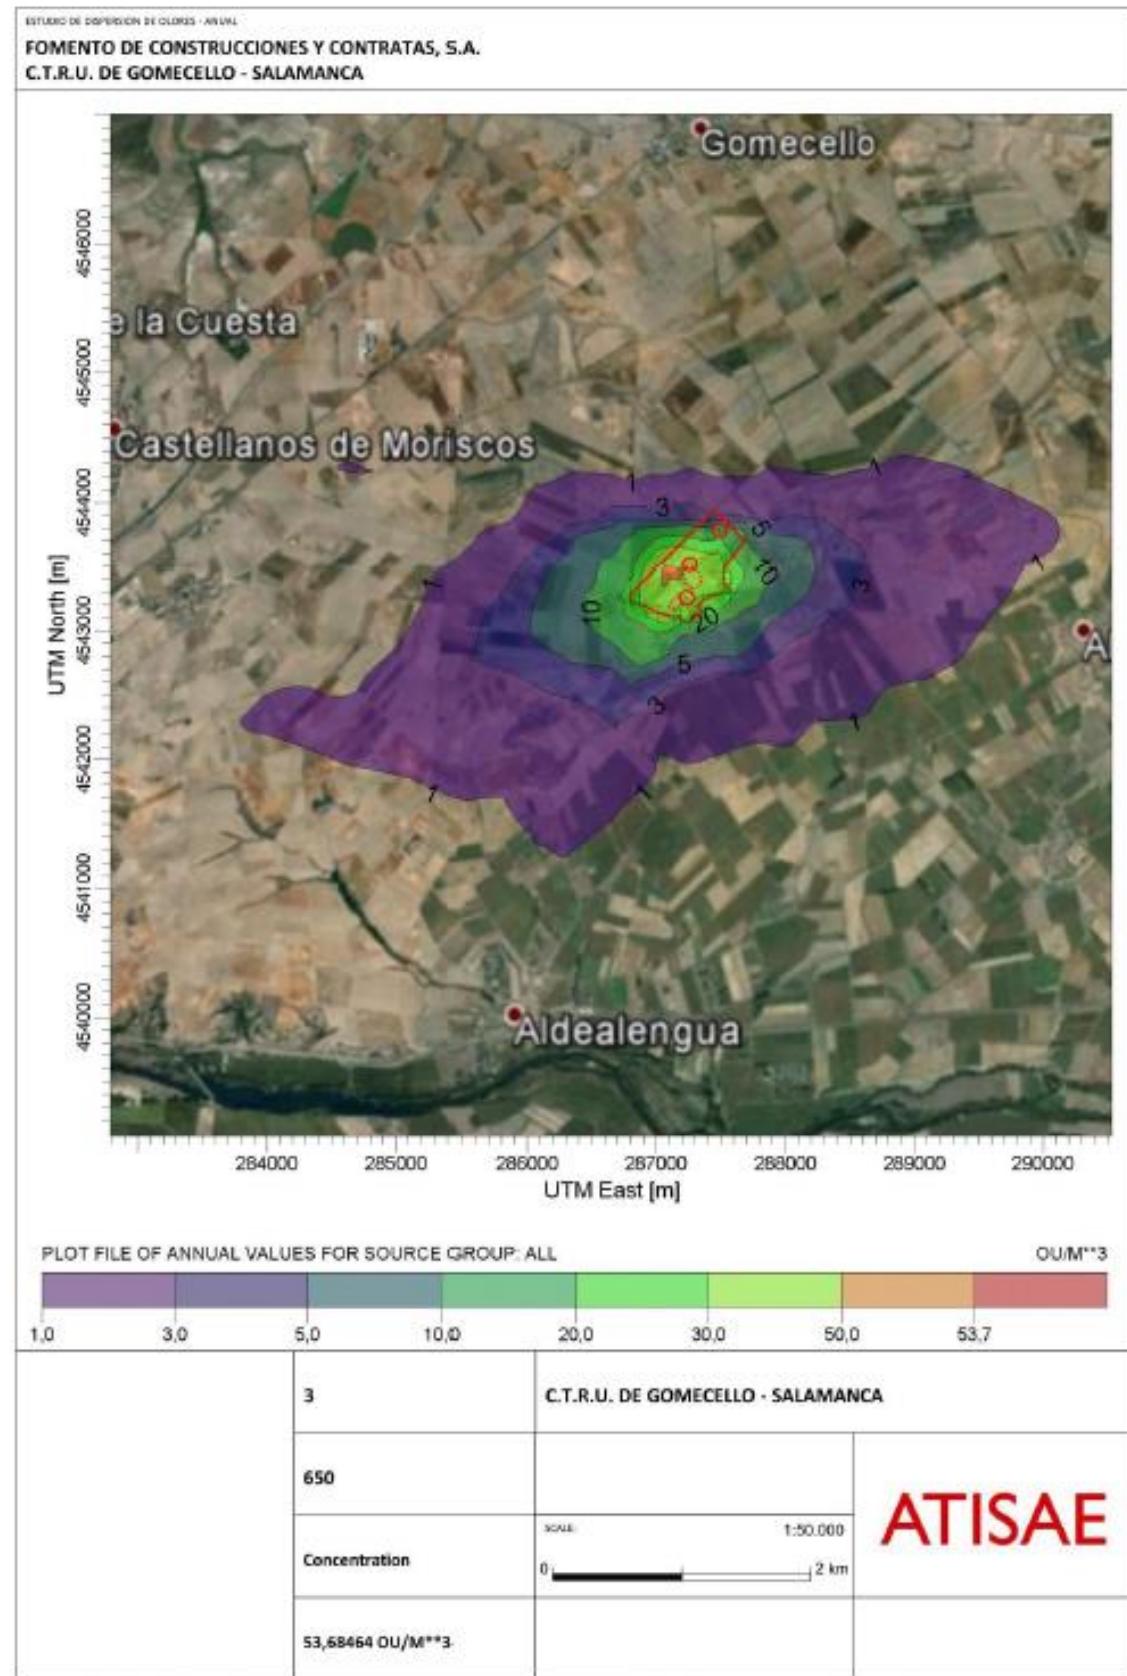
Modelo de Dispersion de Olores - ANUAL

Los resultados obtenidos del análisis de las muestras recogidas se integraron en un modelo de dispersión mediante aplicación informática. Para ello se ha utilizado el software AERMOD VIEW, que es un simulador de modelos de dispersión de aire que analiza de forma intuitiva, robusta y estable la concentración y deposición de la contaminación atmosférica originada por diversas fuentes.

Para elaborar el modelo de dispersión se han tomado los datos meteorológicos de la estación meteorológica de Matacán (Salamanca). Los datos meteorológicos anuales empleados para la modelización han sido obtenidos a través de los servicios de la Agencia Estatal de Meteorología (AEMET). La topografía del terreno ha sido insertada en el software AERMOD VIEW desde GTOPO30/STMR30.

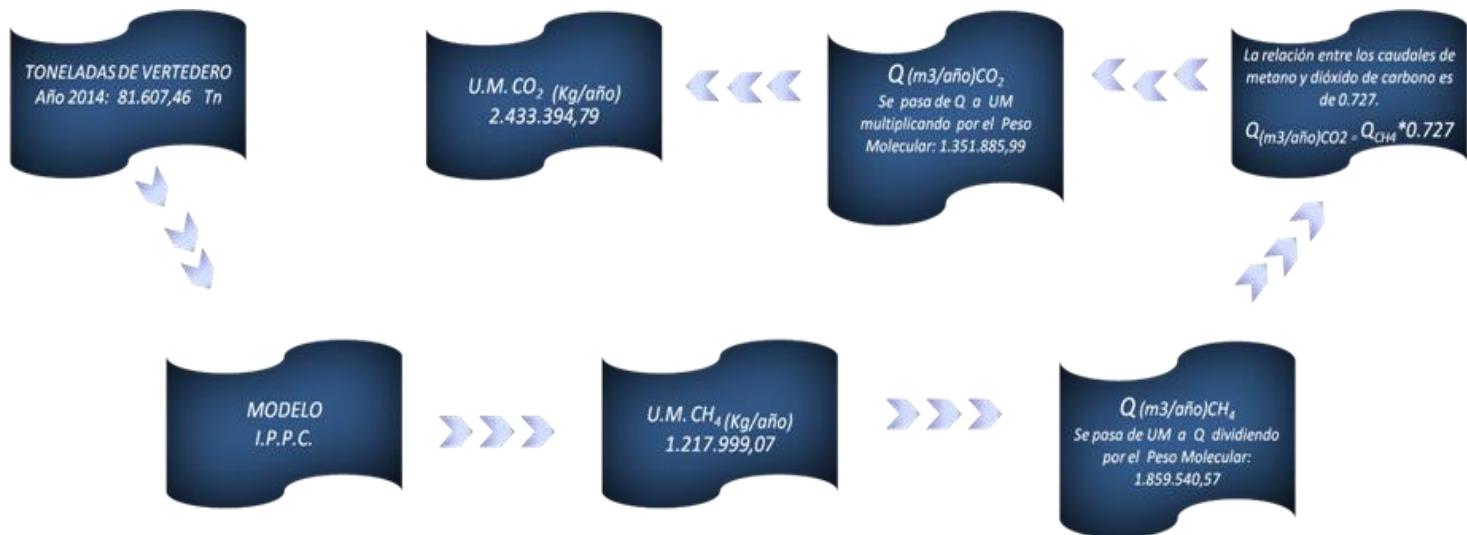
Los resultados reportados, así como el proceso de aproximación del modelo, se muestran en el esquema que sigue:

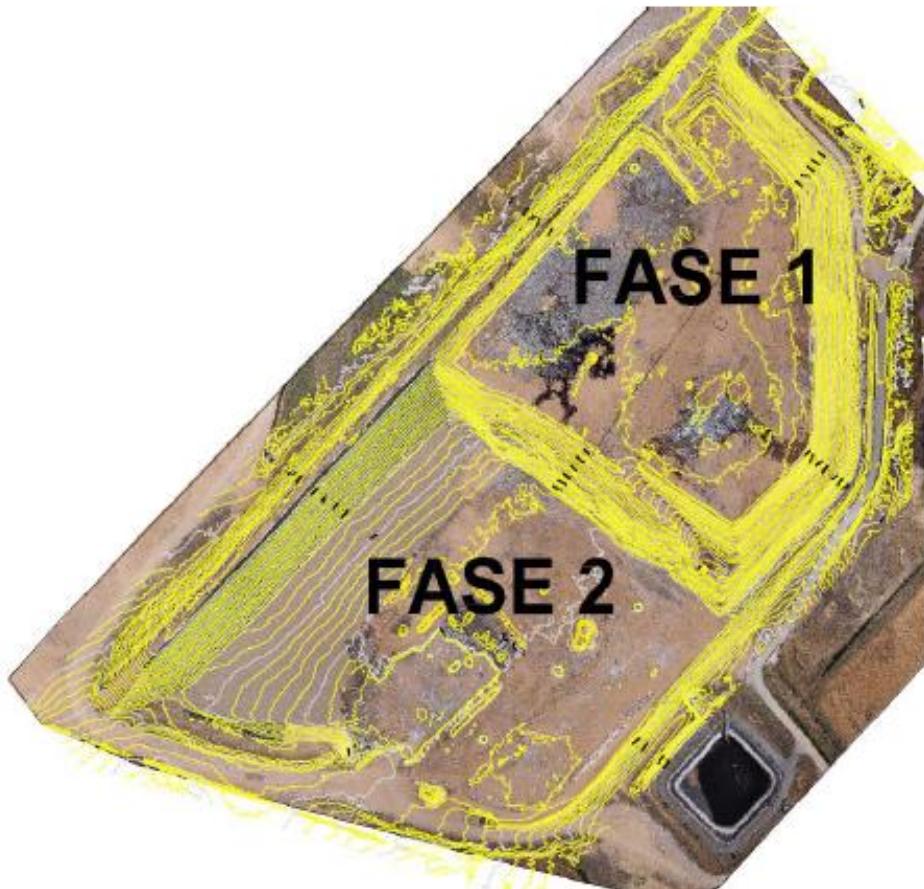
La superficie ocupada del vertedero, en Julio de 2014, fue un 70,44% de su superficie total.

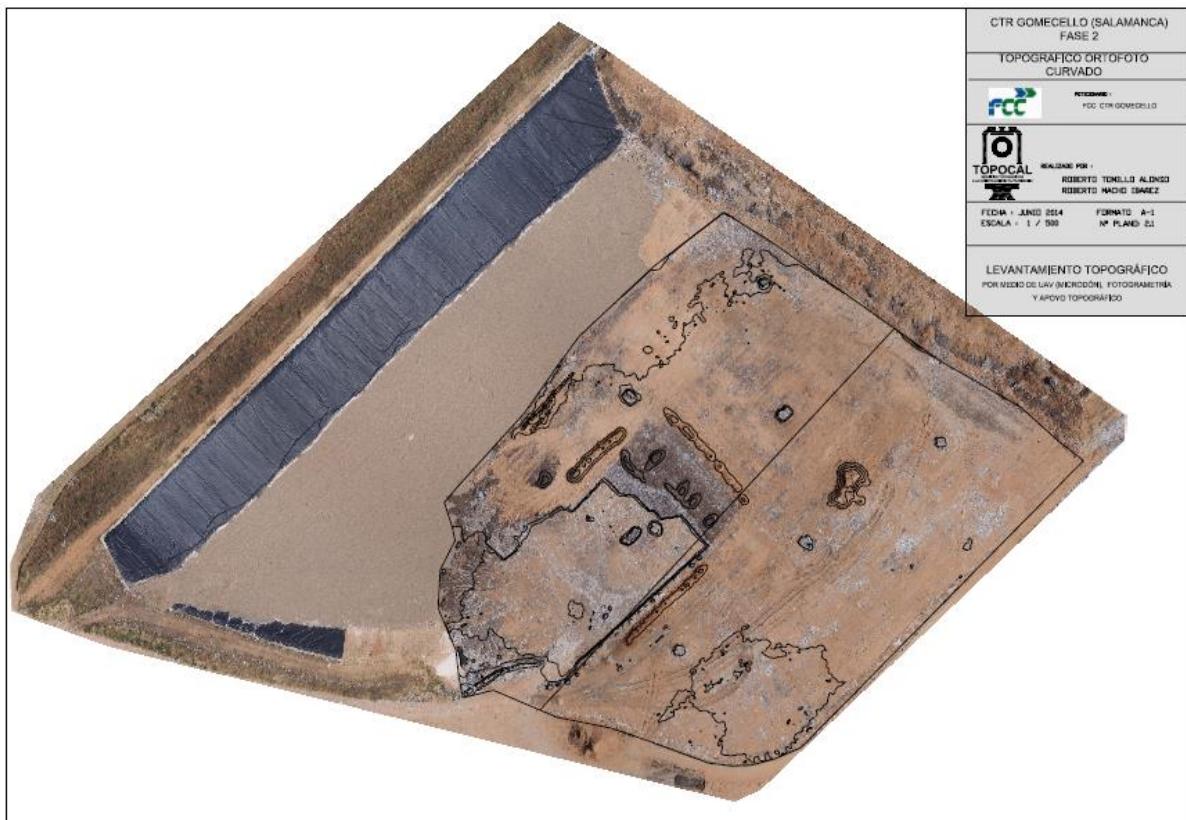
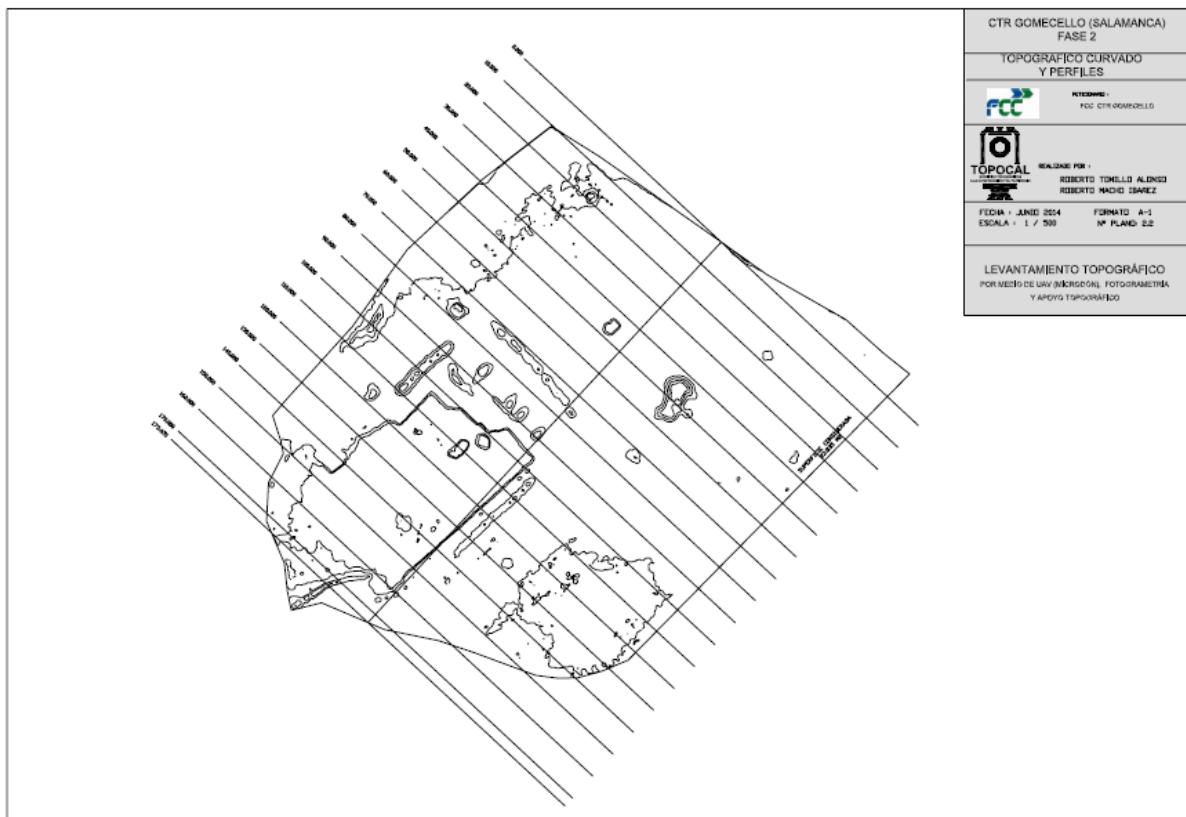
Fase 2 del vaso de vertido. Julio 2014

Tanto en la fase I ya coronada como en la fase II actualmente en explotación se han instalado chimeneas de desgasificación para facilitar la evacuación de las posibles acumulaciones de biogás. Estas chimeneas se realizan con tubo de PEAD ranurado de diámetro 160 y el espacio entre el tubo y los residuos se rellena de material granular. El radio de acción de estas chimeneas se estima en 30 metros. A medida que aumenta la altura del depósito de los residuos se recrecen las citadas chimeneas. En la fase I del vertedero clausurada provisionalmente se han canalizado las diferentes chimeneas a un colector principal de PEAD DN200 siendo canalizado el biogás extraído hacia el área de biogás de la planta de Biometanización para su valorización.

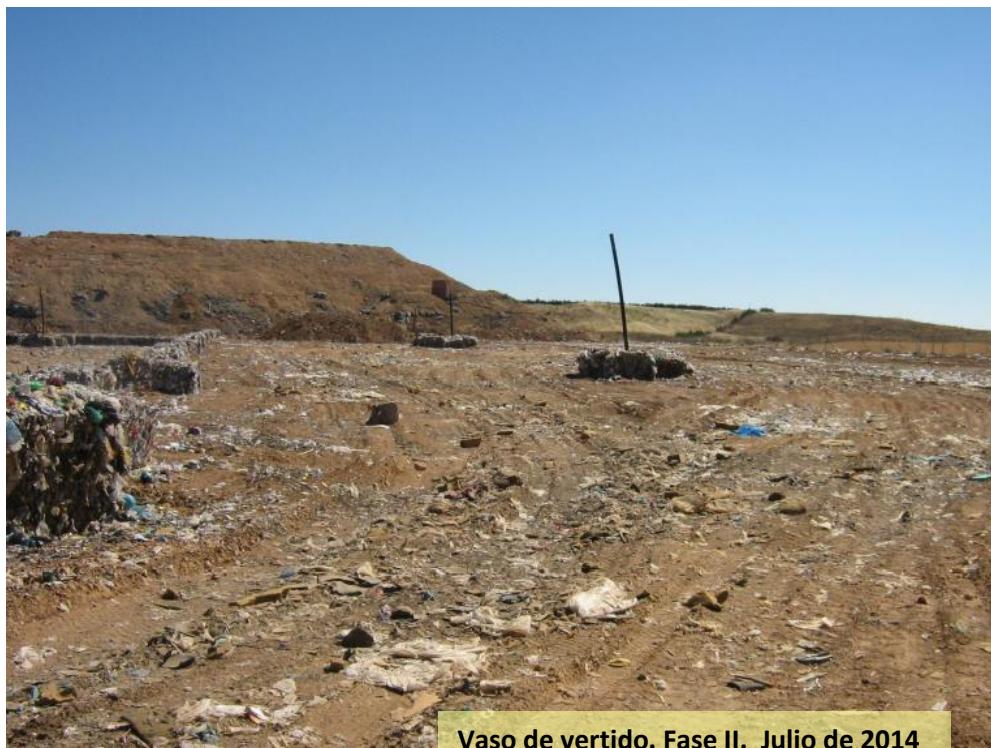
Para el control del la estabilidad de los taludes, en el año 2012 se colocaron unos mojones (6). En el levantamiento del 2014 se ha podido comprobar que no ha habido desplazamiento significativo de los mismos.

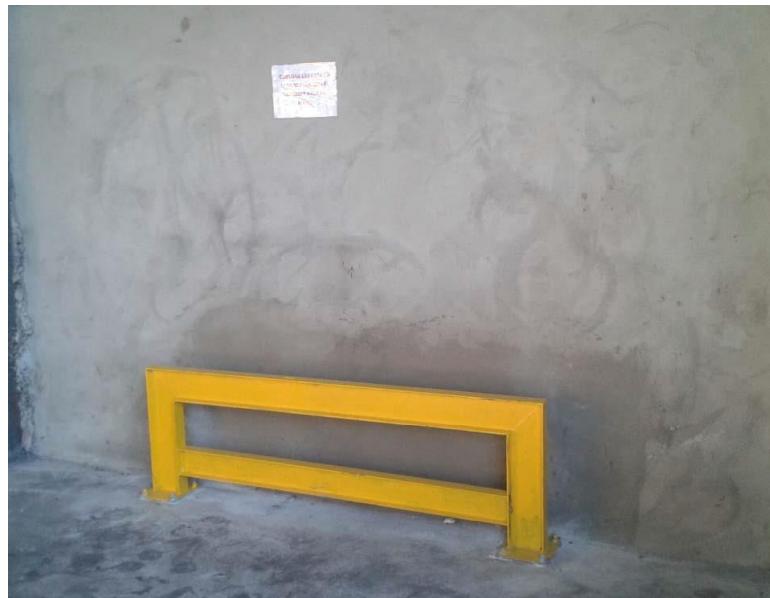
Reparación de pared junto a prensa de férricos y protección

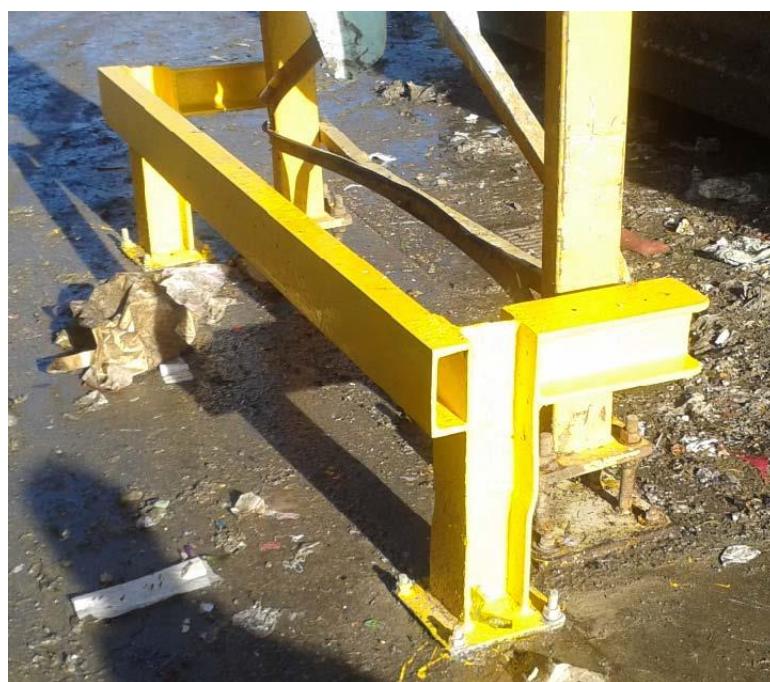
Protección de la cinta TC39

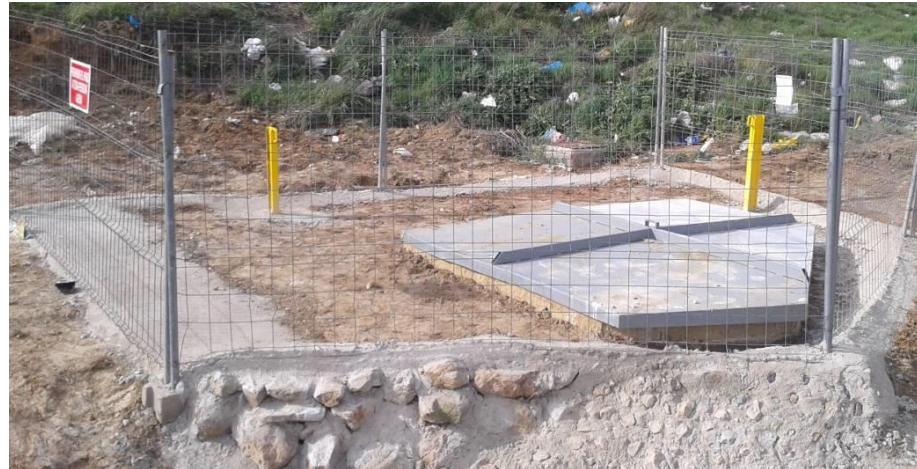
Adecuación arqueta registro de pluviales en el entorno del vaso de vertido, fase I

- Como mejora se adecua y delimita la zona de la arqueta registro de pluviales, situada junto a la balsa de lixiviados. Recoge las aguas pluviales del entorno del depósito de rechazos y de ahí salen a través del regato (PV10). Los trabajos consisten en nivelar el terreno próximo y delimitar perimetralmente la arqueta mediante valla electrosoldada. También se elabora y refuerza una tapa nueva y se instalan 2 soportes a ambos lados de la misma recibidos con hormigón para que los operarios se puedan anclar el arnés en tareas de limpieza y mantenimiento preventivo de la misma.

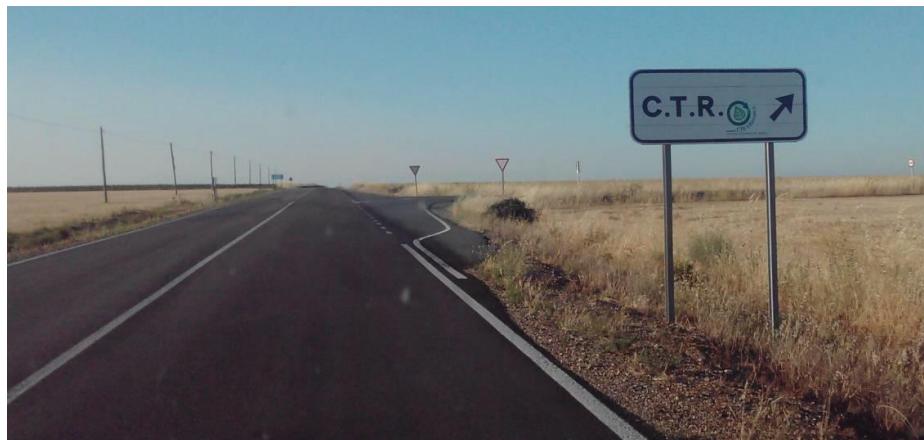
Nueva señalética en los accesos al CTR

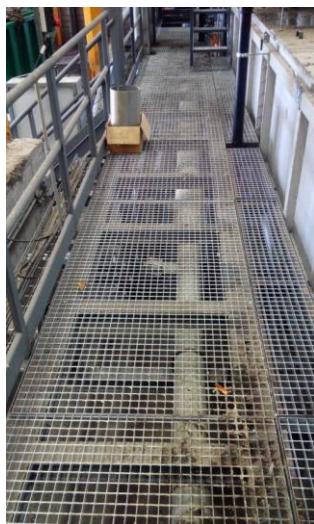
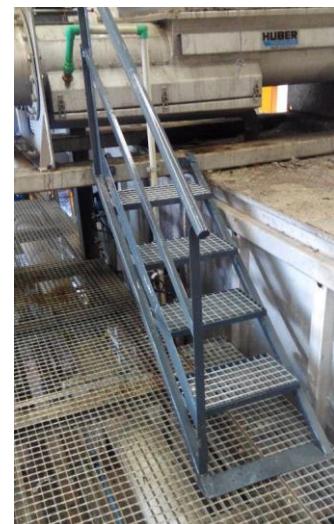
Mejora de accesos a la deshidratadora de fangos y trampa de arenas

- Cursos de formación a trabajadores: se ha continuado con la formación de trabajadores en materia de prevención de riesgos laborales. Estos cursos se han impartido de forma específica para cada puesto de trabajo, de modo que cada trabajador ha sido formado para prevenir accidentes laborales asociados a su puesto de trabajo.
- Se han instalado una escalera de acceso a la deshidratadora de fangos y se ha ampliado la pasarela de acceso de la HUBBER.

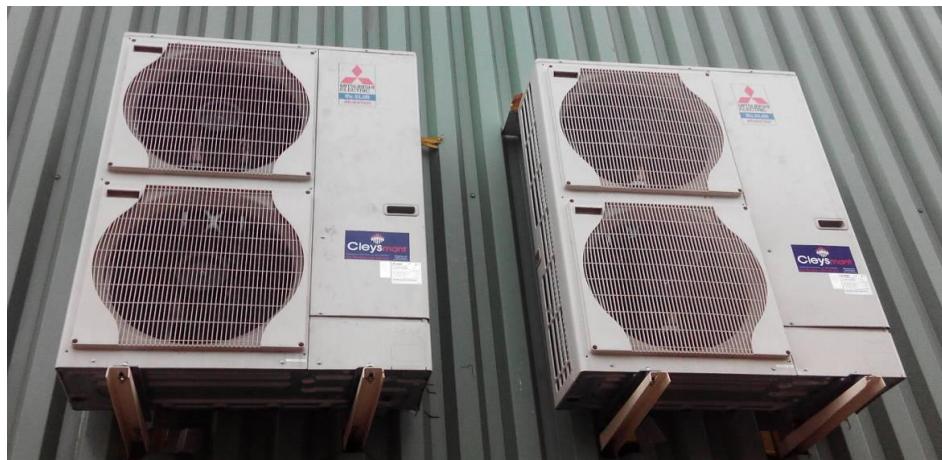
Instalación de nuevo equipo de aire acondicionado en la cabina de triaje secundario

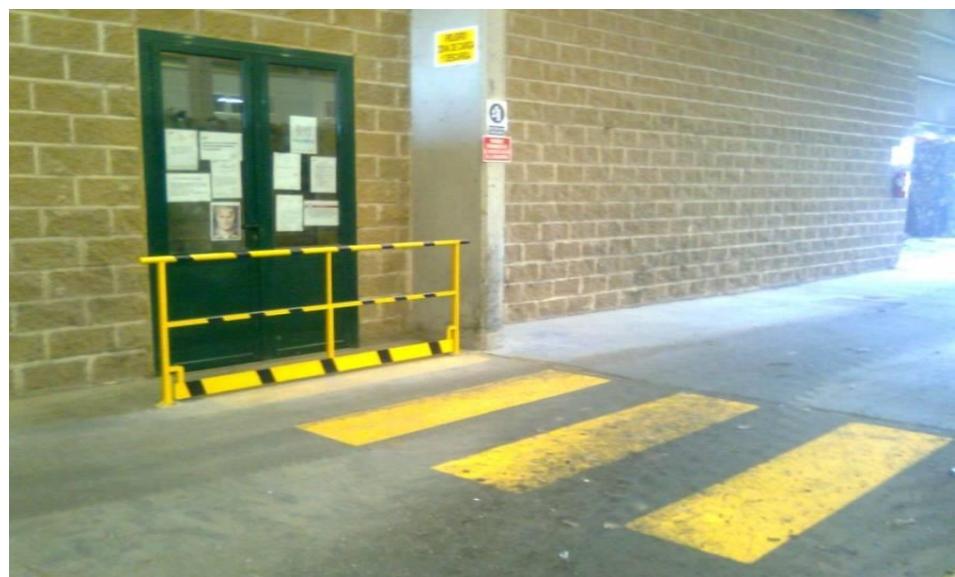
- Como mejora se prepara una barandilla de seguridad en la salida de los baños y cuadro eléctrico general de la zona de pretratamiento. De esta manera se pretende aumentar la seguridad de los operarios cuando salen de los servicios y acceden a pretratamiento.

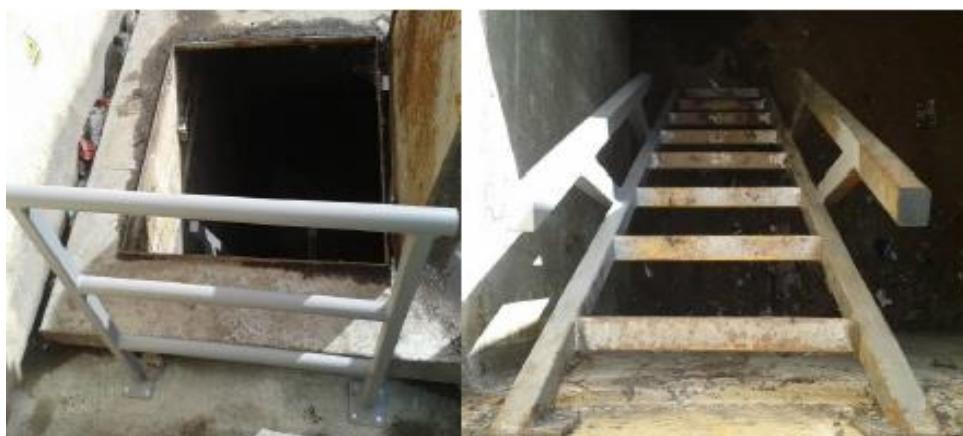
- Como mejora se realiza una nueva barandilla para acceder al interior de la fosa séptica. De esta manera, cuando se haga limpieza y mantenimiento preventivo se aumenta la seguridad de los trabajos y se facilita la entrada a la misma.

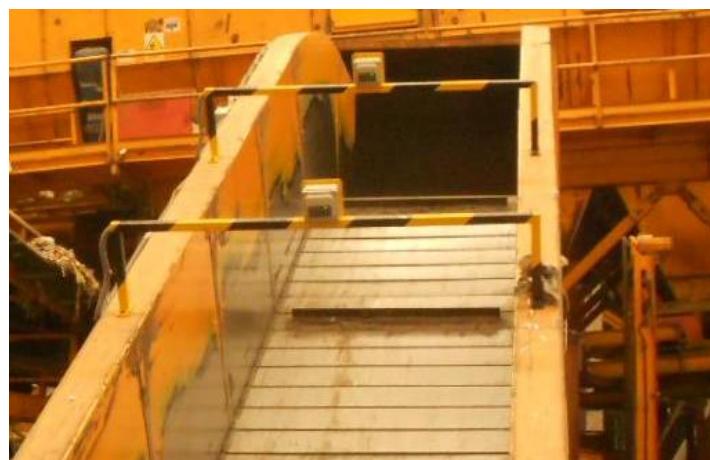
- Como mejora y medida de seguridad extra, se instala un dispositivo de seguridad en el alimentador de la prensa de subproductos. Consiste en un emisor, que lleva el operario y un receptor, colocado en una portería, fijada en la parte superior de la estructura del alimentador y conexionado, eléctricamente, al cuadro de dicho equipo. Su función consiste en parar el alimentador y la prensa en caso de que el operario caiga al interior del alimentador. Cuando pasa por debajo de la portería, el receptor capta la señal del emisor y envía una orden al cuadro eléctrico para que accione la emergencia y pare todo el equipo. De esta manera se aumenta la seguridad del operario e impide que pueda caer al interior de la prensa.

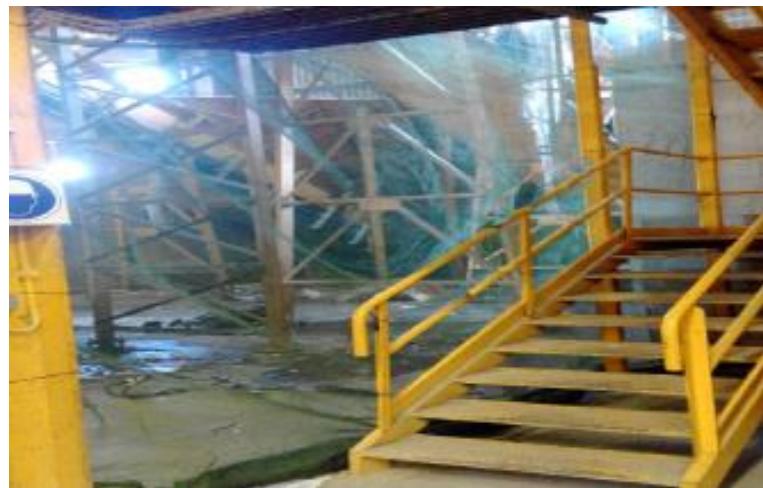
- Como mejora se instala una malla verde en los laterales de la escalera de acceso a sala de control y cabina del pulpo. De esta manera se pretende evitar que se proyecten materiales cuando se descargan desde la cabina de triaje 1º hasta los contenedores del nivel inferior. Así se aumenta la seguridad en el acceso a sala de control y oficina de encargados.

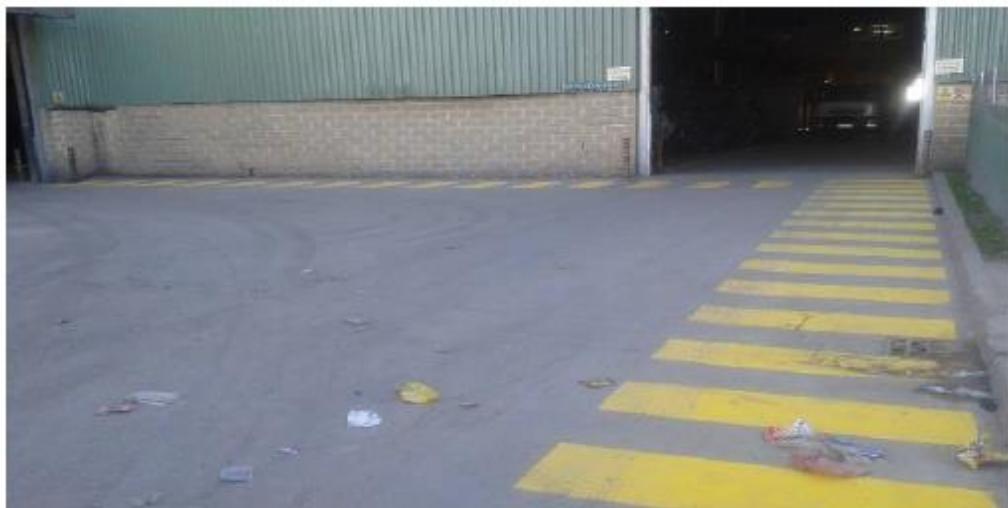
- Se pintan pasos de cebra en el acceso a la nave de pretratamiento.

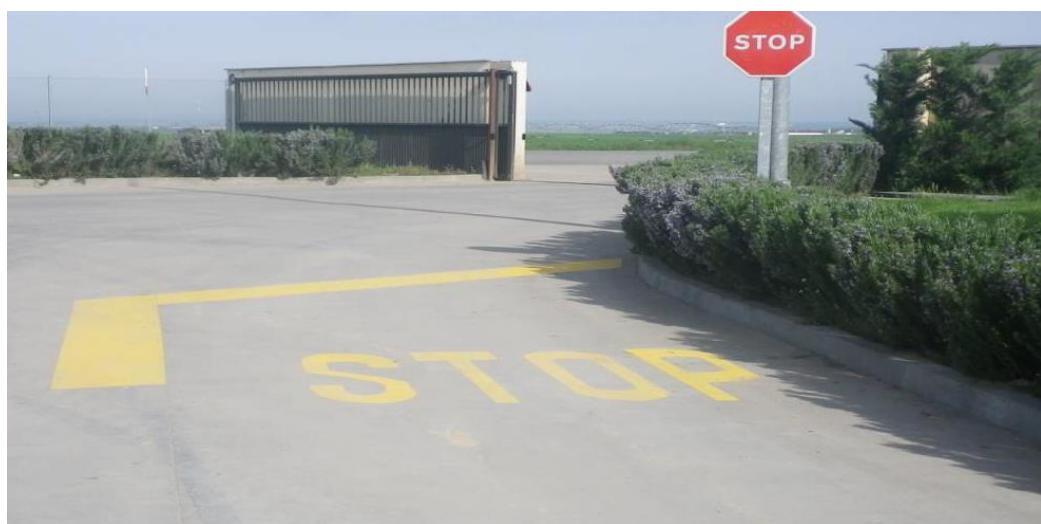
- Se pintan las líneas de STOP de salida de vehículos del edificio administrativo y de la zona taller y vestuarios.

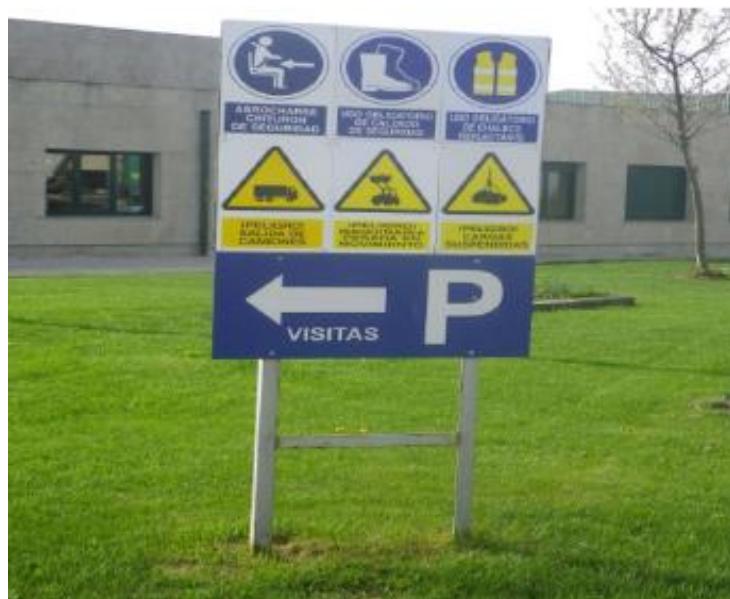
- Se refuerza también la señalización vertical con nuevas señales

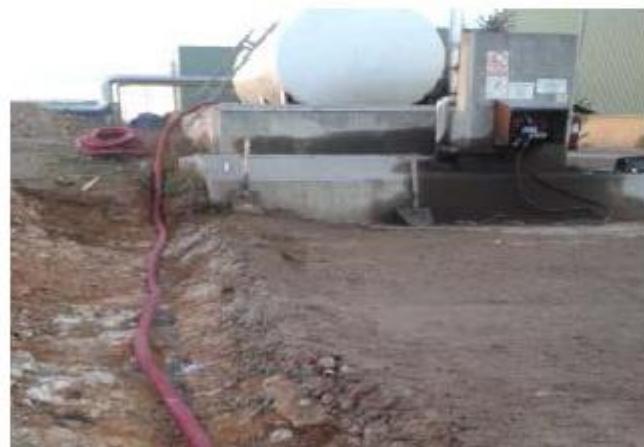
- En enero se detecta una leve fuga de hidráulico a través de una de las botellas del brazo del pulpo. En parada para descanso de la planta se sustituye por el pulpo de reserva. De esta manera se puede revisar todas las botellas, garras, sistema hidráulico y realizarle engrase, limpieza y mantenimiento preventivo.
- En febrero se comprueba que no llega corriente al dispensador de gasóleo B, por lo que se descubre el tramo de manguera eléctrica, comprobándose que el cable eléctrico está dañado, por lo que se sustituye desde el último registro hasta el depósito. Finalmente el equipo queda operativo.

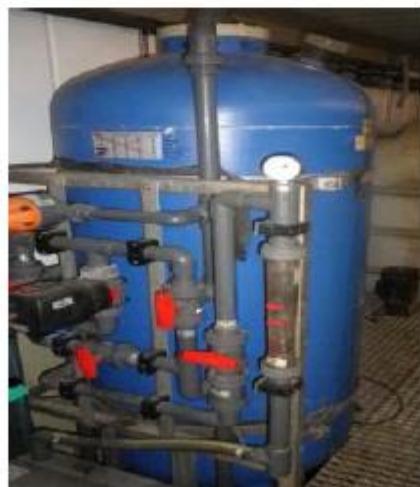
- Se producen atascos en la tubería de salida del filtro de arena de la depuradora que provocan que este no funcione correctamente. Se comprueba que estos atascos se deben a la cristalización de sustancias del agua residual en la arena de menor diámetro. Para solucionar el problema se opta por sustituir toda la arena del interior del mismo. La reparación se realiza en un día.

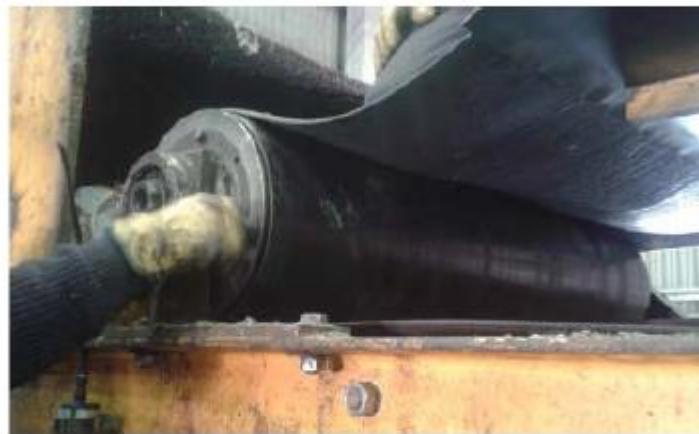
- También en agosto se observa que el tubo de fibra del Foucault está dañado. Se cuenta con recambio en el taller por lo que se sustituye por el de reserva, quedando el equipo operativo.

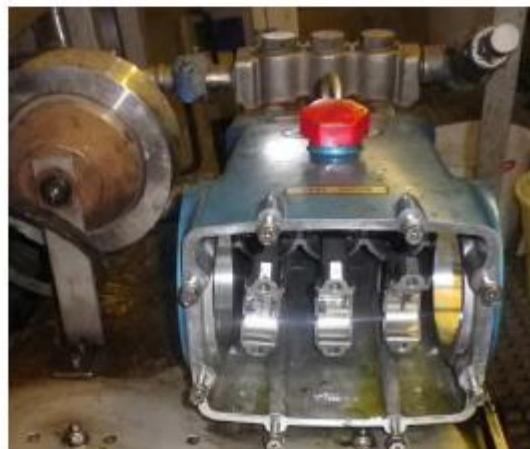
- En septiembre en la instalación de depuración, se sustituyen el kit de válvulas y retenes de la bomba de pistones de la 1^a Unidad de la zona de ósmosis. Se había detectado una caída de presión en la red de lixiviados de la instalación.

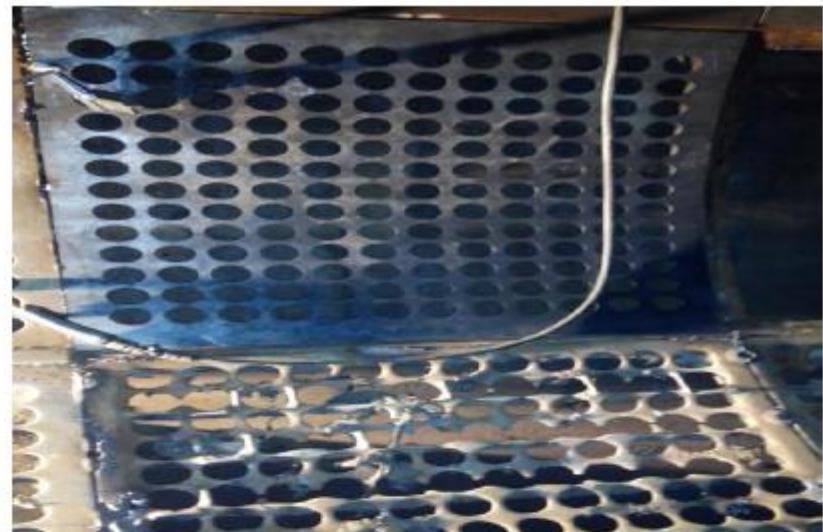
- Se sustituyen cribas interiores, de diámetro 60 mm, por chapas nuevas de acero antidesgaste. Se encontraban desgastadas por fatiga. También se reparan y se afilan los pinchabolsas. En la foto siguiente se puede ver en detalle la comparativa de la criba nueva y la criba desgastada.

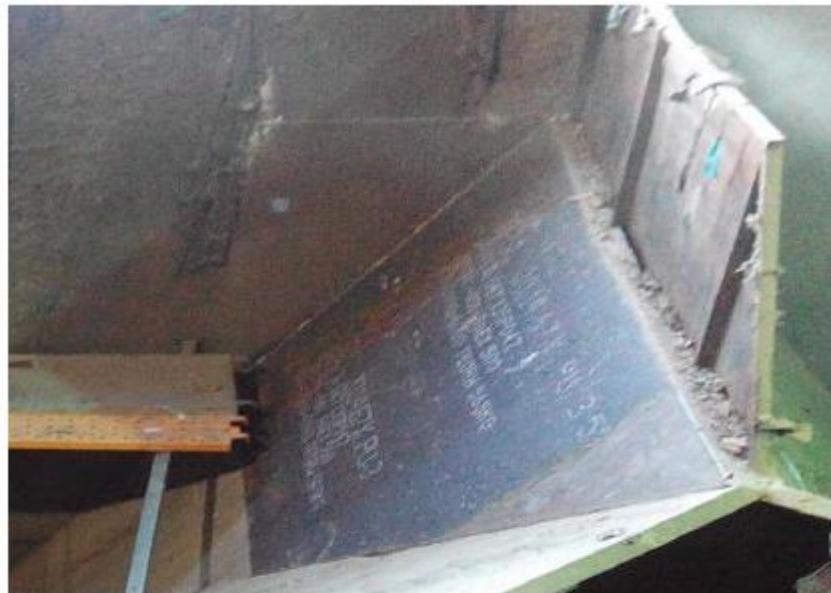
- Se revisa la banda de rodadura del Tromel 2 y se reparan aquellos tramos que están dañados. Para ello se sustituye la parte dañada por chapa nueva, quedando finalmente reparada.
- Se realiza limpieza y engrase de la cadena de los alimentadores.
- Se han detectado fisuras en la tolva de descarga de RSU. Estas se han producido por fatiga debido a la descarga de Material para introducirlo a la linea de proceso. Para solucionar el problema se contratan los servicios de la empresa especializada INDUSMEC. Los trabajos han consistido en soldar nuevas chapas de acero antidesgaste en los planos de la tolva que se encuentran con un mayor desgaste, los cuales coinciden principalmente donde la frecuencia de descarga es mayor. Una vez finalizados los trabajos el equipo queda funcionando.

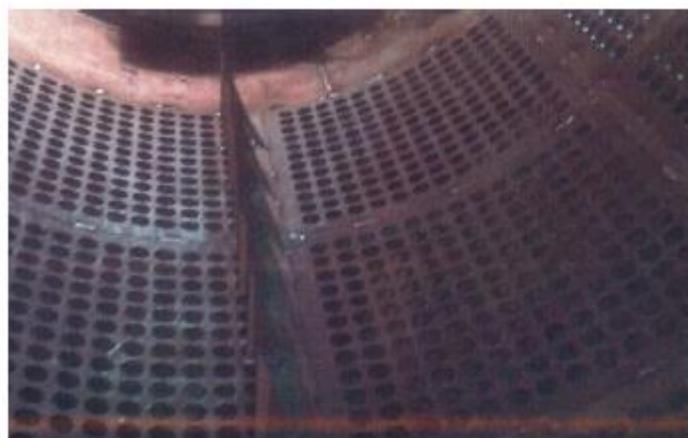
- También en octubre la banda de la cinta transportadora TC 10.1, correspondiente al hundido intermedio del trómel (60 – 190 mm), está dañada por el desgaste provocado por el uso diario. Por tanto se coordina la sustitución de la misma mediante la empresa especializada MASANÉS. De la misma manera se procede con la cinta TC 6.1, hundido fino (orgánico), que estaba también deteriorada por el uso diario. Por tanto, MASANES, realiza la sustitución de la banda de esta otra cinta. Destacar que los trabajos se realizaron sobre la línea 1 de proceso y se pudo trabajar en la planta a través de la línea 2.
- En noviembre se sustituye el sistema de atado de la prensa de subproductos puesto que fallaba repetida veces impidiendo el correcto atado y empaquetado de las balas.
- También en noviembre se realiza la reparación de las cribas de hundido del trómel de 60 mm. El trabajo se realiza de forma

separada en cada línea, por lo que se opera de forma normal con la otra línea.

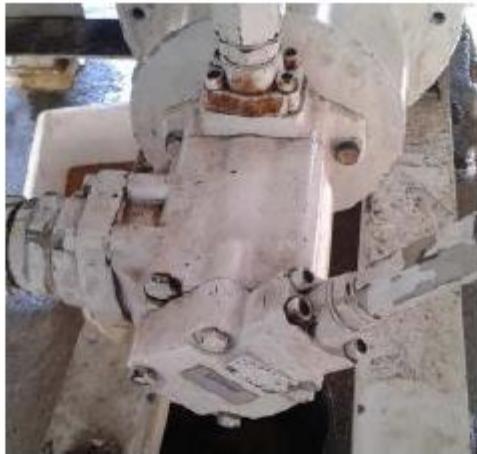
- Se detecta una Fuga de hidráulico en la compactadora de la Estación de Transferencias de Béjar. En ese momento se repara la fuga por el tapón de la electroválvula corredera principal, corrigiendo así la fuga. Destacar que este incidente no afecta al proceso de descargas.

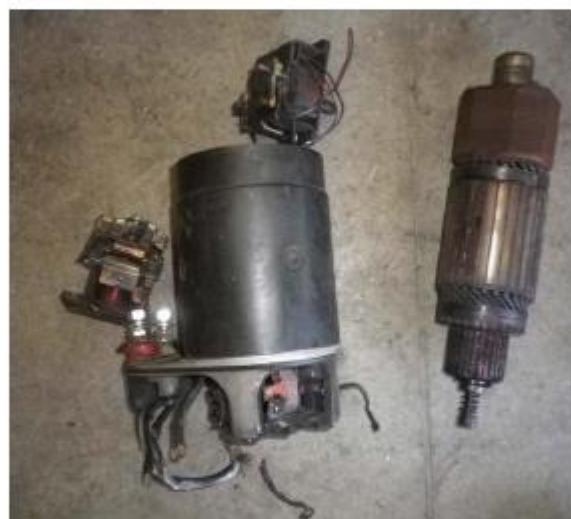
- En noviembre la compactadora de la estación de transferencias de Béjar no opera en modo automático debido a que una de las electroválvulas tiene dañada una bobina, observándose también un fallo en la base de relés. Se opta por sustituir ambos elementos mencionados, quedando de este modo totalmente reparada.
- Se repara la puesta en marcha del motogenerador de la ET de Ciudad Rodrigo.

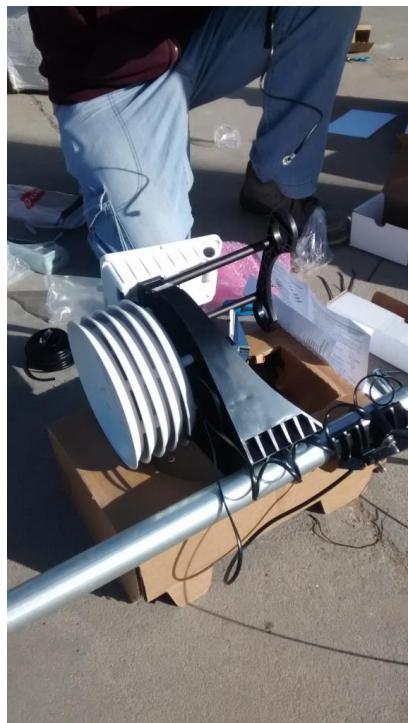
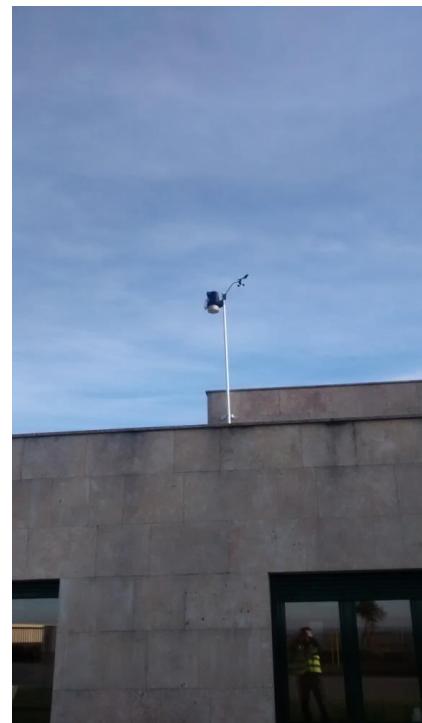
- En el mes de diciembre se instala una **estación meteorológica automática** en el CTR. A partir de ese momento, se cuenta con información en tiempo real de las variables climáticas que pueden afectar al comportamiento ambiental del centro.
