LA FUENTE ABOVEDADA INÉDITA DE MANCERA DE ABAJO (SALAMANCA) Y SU CONTEXTO HISTÓRICO

MANUEL CARLOS JIMÉNEZ GONZÁLEZ

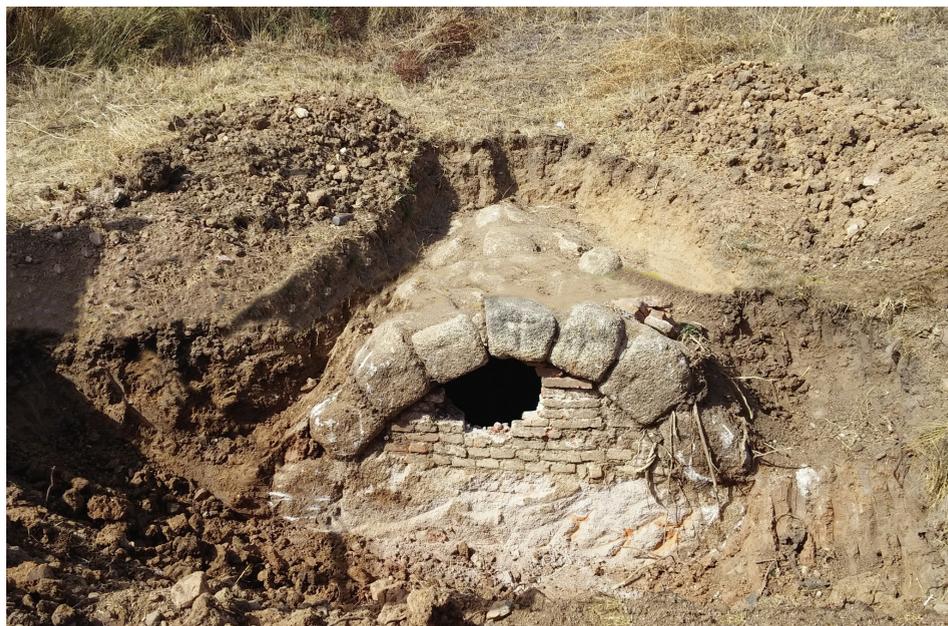
FIGURA 3. *La fuente tal como se encontraba cuando redactamos el proyecto de excavación y puesta en valor, en la primavera de 2016. Fue puesta al descubierto medio año antes.*

Las características formales y constructivas de esta peculiar construcción pudieron ser someramente descritas poco después de ser hallada, cuando tuvimos ocasión de visitar el lugar unos días más tarde (Figura 3), siendo corroboradas después en su mayor parte tras la realización de la excavación arqueológica posterior. Ya desde el primer momento en que fue descubierta, pese a estar enterrada largo tiempo, sorprendentemente se encontraba operativa, surtiendo de agua potable a la otra fuente que se encuentra en el casco urbano, a la que se había desviado el agua desde su depósito. Adelantaremos que se trata de una construcción abovedada de sillería de granito, que en el momento de producirse el hallazgo parecía encontrarse en buen estado de conservación, especialmente en el interior, como luego tendríamos ocasión de comprobar. En términos generales diremos que las dovelas frontales, que dibujan un arco de medio punto, eran de sillería irregular poco escuadrada, observándose en algunas de estas y en la clave una serie de cruciformes grabados. El trasdós de la bóveda era parcialmente visible y se mostraba descuidado, a base de bloques de caras irregulares someramente labradas, además de cascajo y ripios en las juntas. Esta imagen exterior contrastaba con la del intradós, conformado por sillería de aceptable calidad técnica y estética. Desde un primer momento no pareció contar con un carácter monumental, careciendo de cubierta a dos aguas dispuesta sobre la bóveda, como sucede en algunos ejemplares de más entidad.

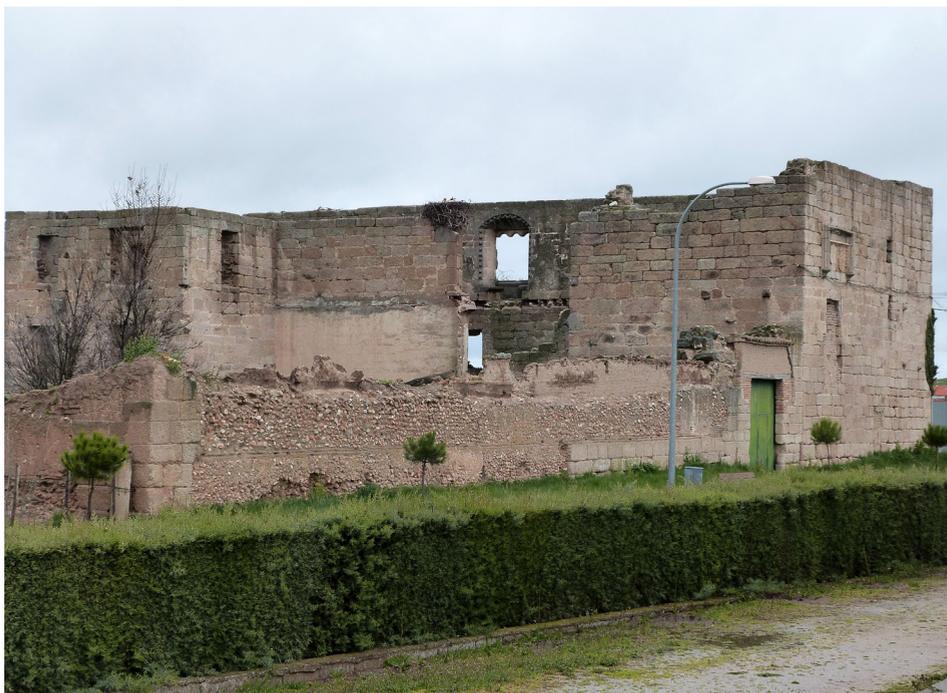
FIGURA 4. Vista exterior de las ruinas de la casa señorial-palacio del marqués de Mancera y de las Cinco Villas. Sólido edificio de sillería de granito levantado a finales del siglo XV o principios del siglo XVI.

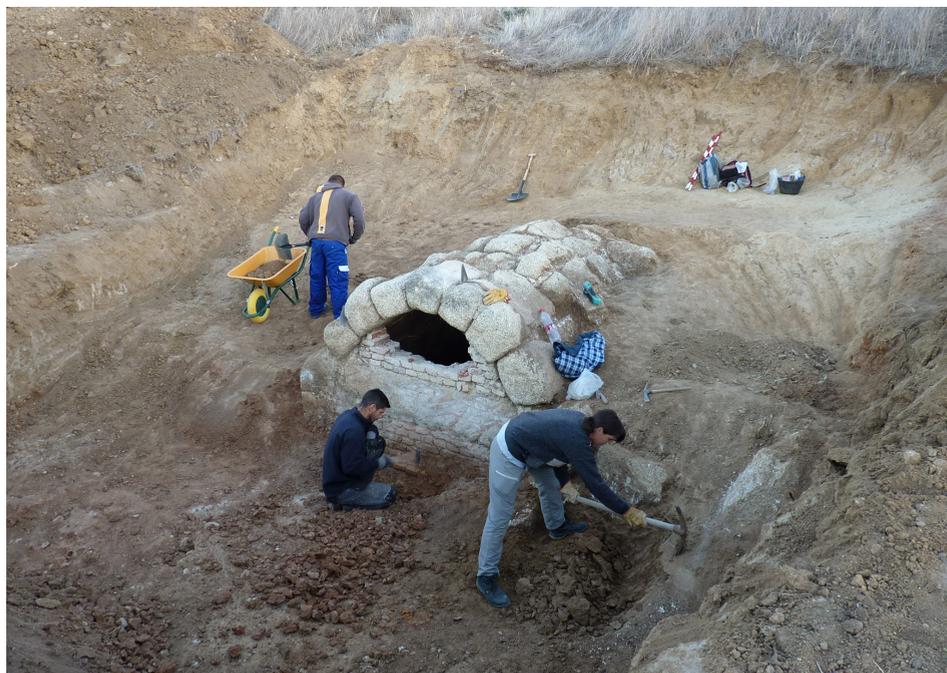
FIGURA 6. *Un momento del transcurso de los trabajos de excavación en la fuente y entorno, a finales de octubre de 2017.*

Una vez quedó fijada el área de excavación y retirados los niveles superficiales sin interés arqueológico dio comienzo la actuación (Figura 6). Como el terreno es de pronunciada ladera, en la zona norte el volumen de tierras movidas fue menor que en el resto, ya que en la parte sur, la opuesta, en el acceso a la fuente, aumentaba la potencia de los niveles debido a la colmatación antrópica de que había sido objeto ese espacio tras su abandono. En cualquier caso, el proceso de intensa erosión y sedimentación de la ladera había terminado por borrar cualquier rastro visible de la fuente en el momento de ser descubierta. De esta forma, las cotas de la excavación, una vez finalizada esta, oscilaron entre algunas positivas (+16, +27 cm, etc.), localizadas en el norte del área, y otras negativas de casi –200 cm, en el corte opuesto, el sur, ante el arco de la fuente.

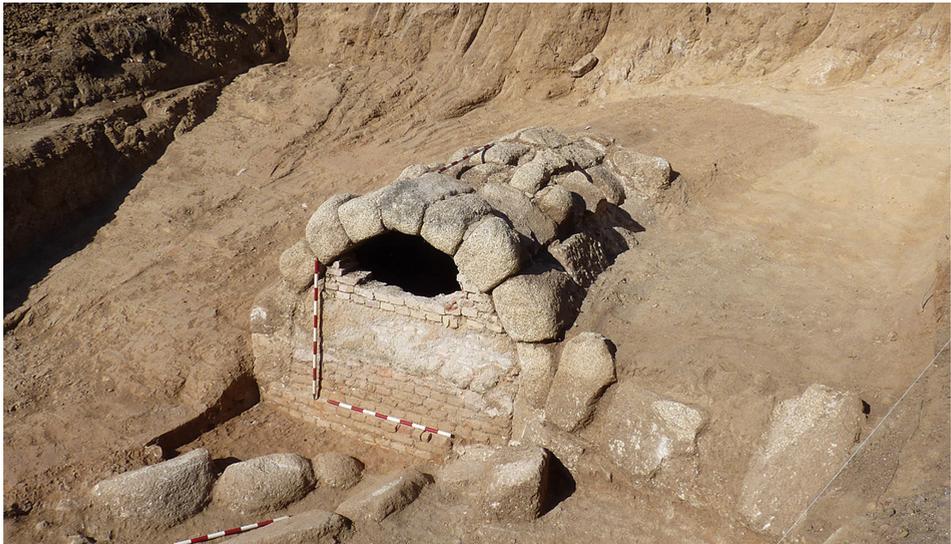
FIGURA 7. Vista antes del desmonte del cierre del arco. En la parte trasera y al lado derecho se aprecia el relleno de la zanja de cimentación, de tonalidad más oscura que el sustrato natural en el que está excavada.

En el proceso de excavación se pudo constatar la existencia de una zanja de cimentación muy neta (Figura 7), excavada en el sustrato natural de arcillas. Se desarrolla en la parte trasera de la estructura de la fuente, donde se encauza el manantial o afloramiento que allí se encontraba hacia el caño. La misma zanja es visible también en el lateral oriental, donde se ensancha considerablemente, llegando incluso a perderse en el corte estratigráfico de la excavación. En el lado occidental no se aprecia apenas, por lo que hemos de suponer que la estructura de esa pared de la fuente se colocó prácticamente adosada a la propia zanja, no siendo por tanto visible o identificable esta en planta. El relleno de dicha zanja cuenta con una tonalidad bastante más oscura que el sedimento que la cubre o que el sustrato natural en el que está excavada, amarillento-anaranjado, por lo que se distingue a la perfección. La textura de este relleno es variable. Hacia el norte, donde se encuentra la surgencia y se hizo la acometida hasta el caño, es más arenoso y menos compacto, siendo de tonalidad marrón, no apreciándose apenas gravas, mientras que el lado oriental es más arenoso/granuloso, con pequeños cantos y gravas, y también algo más compacto, siendo la tonalidad algo más clara. El primero de estos dos rellenos, en la trasera de la fuente, no se llegó a excavar a fin de no perjudicar el normal fluir del agua, ya de por sí escaso, limitándonos a delimitarlo en planta. Sí fue objeto de excavación, por el contrario, el segundo de

En el lateral oriental de la fuente y prácticamente adosada a su pared exterior se halló un murete de contención de las tierras (Figuras 7 y 8). Aparentemente se trata de una especie de contrafuerte del relleno de la zanja, formado por tres grandes piedras de granito sin tallar, con una de las caras lisa, estando dispuestas transversalmente al sentido de terraplén, continuando la alineación del arco de la fuente. Las piedras están asentadas en seco, siendo sus dimensiones: 60 x 40 x 28 cm; 65 x 60 cm, y 75 x 50 cm. La separación entre la segunda y la tercera es de 30 cm, espacio que se rellena de tierra. Parece claro que estas grandes piedras estarían conteniendo el relleno de la zanja de cimentación, evitando que la erosión de la ladera disgregue el relleno, de mucha menos compacidad que el sustrato,

El trasdós o extradós de la bóveda (Figuras 7 y 8) no está labrado a modo de sillería, como hacia el interior, sino que se trata de los mismos sillares pero carentes de una talla demasiado cuidada, excepto los que conforman el recorrido de la clave de lado a lado de la bóveda, que muestran un aspecto algo más cuidado. Se observan juntas de unos 5-8 cm de media, y en ellas se insertan elementos de relleno varios, como fragmentos de ladrillo macizo, lajas de pizarra, ripios, etc. Las juntas están unidas a su vez con mortero de diferentes tipos, sin duda fruto de las sucesivas reparaciones de las que fue objeto. En el lado oriental del trasdós, a unos 90 desde el fondo se observan dos alargadas y picudas piedras de sección más o menos cuadrangular que sobresalen en altura del plano de la bóveda, tanto del intradós como del trasdós. Sin duda, se trata de una reparación posterior, al haberse repuesto uno de los sillares de la bóveda. También en el exterior, tras las dovelas del arco, en el lado oriental, se observa una reparación hecha con cemento, que tapa una junta y se extiende por encima de una de las piedras que conforman la bóveda. La mayor parte de las juntas de la parte trasera estaban selladas por una gruesa capa de mortero de una especie de argamasa, hemos de suponer que para impermeabilizar la estructura y darle consistencia.

Ante la fuente, más o menos centrado con el arco, se dispone un tosco desagüe o canal (Figuras 7 y 11A). Una vez que la fuente alcanzaba la altura de un supuesto pretil –que no se ha conservado– y rebosaba hemos de suponer que estaría encauzada hacia el mismo, si bien no se puede precisar demasiado al respecto, al haber sido modificada y casi totalmente destruida la pared que cerraba la construcción por ese lateral. Se trata de una obra un tanto burda, realizada a base de cuatro piedras grandes de granito de forma alargada y curvada junto a otra de menores proporciones, dispuestas longitudinalmente en el sentido del eje de la fuente, si bien algo desviado hacia el oeste. El canal cuenta con unos 22-26 cm de anchura y una longitud, al menos conservada, de en torno a 2,20 metros. Las piedras están sólidamente asentadas o incrustadas en el terreno natural arcilloso. Su interior estaba relleno de sedimentos, entre los que se encontraron algunos materiales cerámicos que pudieron fechar el momento de su uso. Estos niveles, a su vez, estaban cubiertos por rellenos y escombros depositados para cubrir su estructura cuando esta cayó en desuso, tratándose de un nivel revuelto y de escaso interés, al remitir a fechas contemporáneas.

La abertura del arco se encontraba tapiada por una pared levantada con ladrillos macizos (Figura 7), con dimensiones uniformes de $26 \times 12 \times 4$ cm, colocados longitudinalmente en sentido norte-sur (de dentro hacia fuera) en hiladas horizontales, unidos entre sí aparentemente con mortero de cal muy pobre en la mitad superior y con cemento en la inferior. Algunas personas de mayor edad de la población recordaban o habían oído decir que la fuente fue tapiada tras desviar el agua

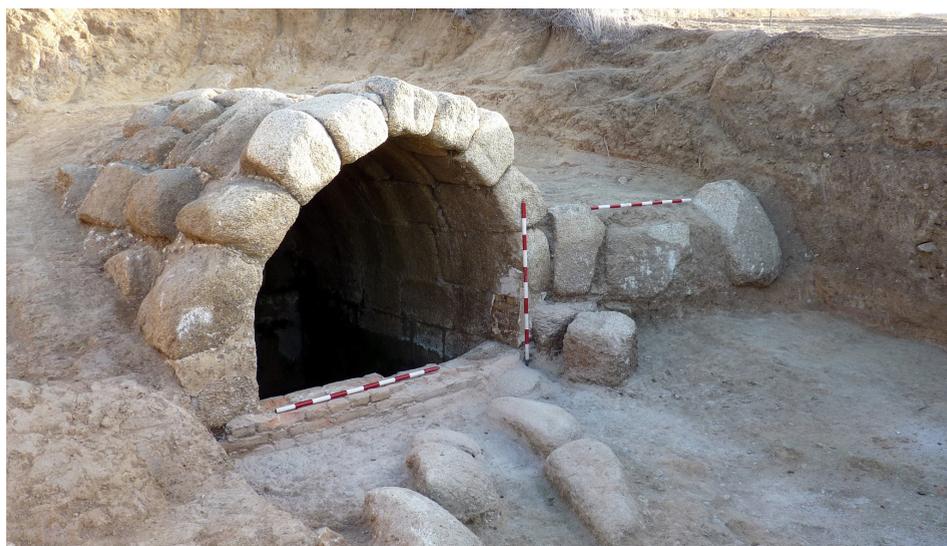
FIGURA 8. *Vista tras el desmonte del cierre, una vez finalizada la excavación arqueológica. Puede observarse el canal de desagüe, en primer plano, y el muro de contención de la zanja de cimentación, a la derecha del arco.*

Las medidas aproximadas de la estructura pétreo de la fuente por el exterior son de 3,20 de longitud x 2,40 metros de ancho en el arco de acceso. El arco (Figura 8) es de medio punto pero levemente apuntado, estando formado por una gran piedra a modo de clave y catorce dovelas, siete a cada uno de los laterales, todas ellas escuadradas y labradas al interior y someramente talladas al exterior, con evidentes huellas de desgaste por la erosión prolongada a la que han estado sometidas a lo largo del tiempo. En la clave y en las cuatro dovelas superiores (dos a cada uno de los lados) se observan cruces grabadas, muy toscas y de trazo más o menos profundo y grueso, a modo de espas –podría decirse– más que de cruces, sin poder determinarse en qué momento se realizaron, al ser muy difícil fechar este tipo de representaciones de algún modo intemporales, fruto seguramente de

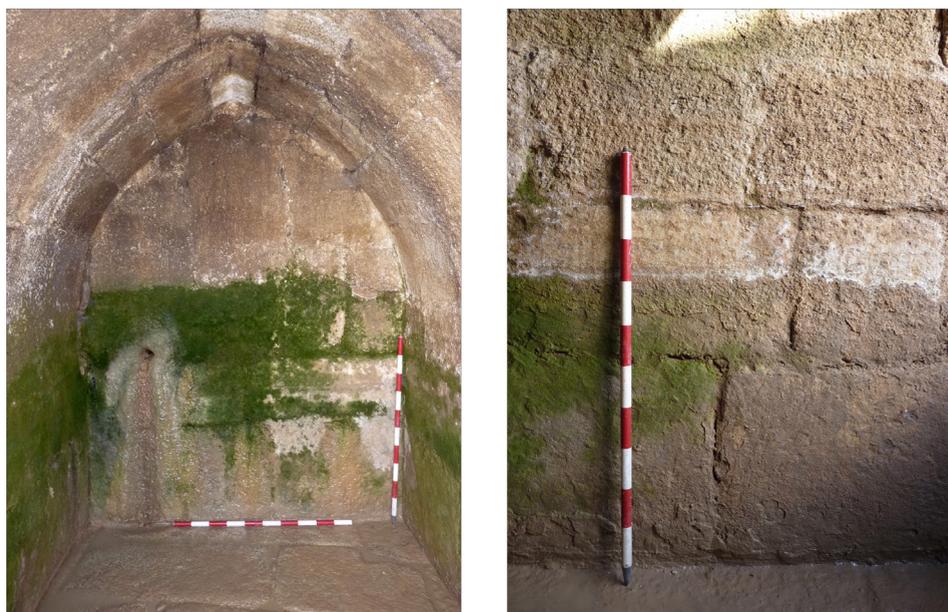
FIGURA 9. A; *vista del interior, apreciándose el intradós de la bóveda y los muros, de sillería de granito.* B; *detalle de la sillería de la pared oriental.*

En cuanto al intradós de la bóveda y paredes (Figuras 9 y 10), en sus paramentos interiores se observan restos de mortero, a modo de impermeabilizante y para evitar filtraciones. Las dos paredes laterales se adosan a la del fondo (norte) y la frontal, sobre la que levantaría el pretil, se apoya a su vez en las laterales. La este y la oeste, paralelas entre sí, asientan sobre el enlosado del depósito, que cronológicamente es algo anterior al resto de la construcción, siendo colocado en primer lugar y después levantadas sobre el mismo las tres paredes. Finalmente se levanta el arco de acceso. Una perforación muy neta en una de las losas rectangulares de la pared del fondo orientada al norte (Figura 9A) hace las veces de caño, contando con un diámetro de 8 cm. Se localiza en la mitad izquierda de dicha pared, a 32 cm de la pared lateral y a 92 cm de altura con respecto al enlosado del depósito. Detrás de esta pared se encuentra lógicamente la surgencia o manantial, del que la fuente toma el agua mediante la correspondiente acometida hacia la referida oquedad, que se hace en la parte trasera, dentro de la amplia zanja de cimentación fácilmente observable en superficie sobre el terreno.

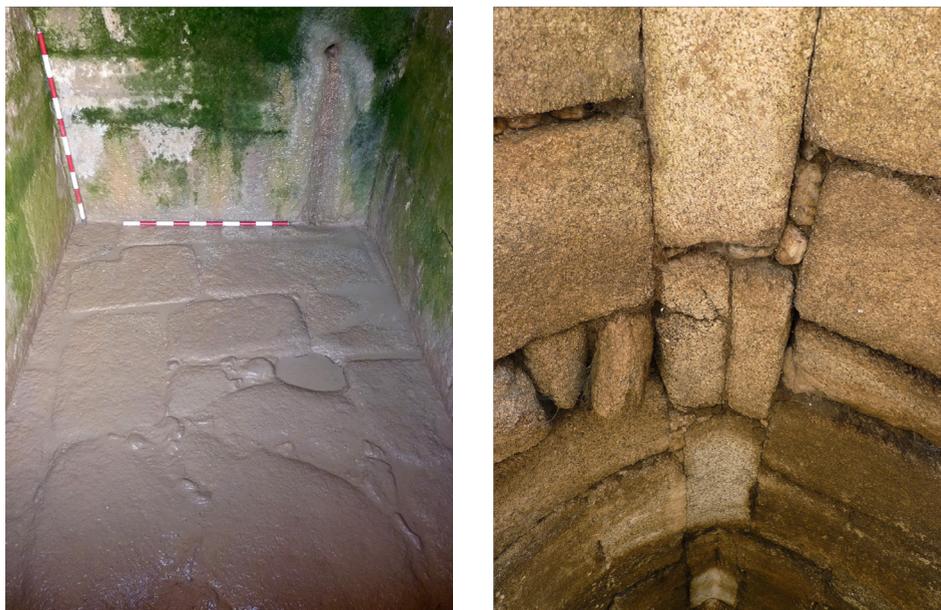
FIGURA 10. A; detalle del aparejo de la bóveda de medio cañón apuntada. B; vista del enlosado del depósito. Se observa cómo el muro de la derecha monta sobre el mismo sin seguir su alineación.

El fondo del depósito de la fuente (Figura 10B) se encuentra enlosado toscamente, mediante losas rectangulares, cuadradas e irregulares, de apariencia un tanto descuidada pero bien colocadas y aparejadas, con las juntas aparentemente rellenas, para evitar filtraciones. Se observa una especie de oquedad que no ha de identificarse con un sumidero, ya que no tiene salida. Llama la atención que el eje de la fuente no coincide con la disposición de este enlosado en el lado norte y sobre todo en el oriental, montando parcialmente ambas paredes sobre el mismo. Se trata, por tanto, del primer elemento que se construyó de la fuente, y sobre él se levantó la estructura de esta, algo que no deja de ser un tanto sorprendente. El enlosado se extiende por una superficie en planta de 2,40 x 1,70, lo que supone poco más de cuatro metros cuadrados, de tal forma que el depósito embalsaba antes de rebosar aproximadamente unos 3,67 metros cúbicos de agua potable, volumen nada desdeñable. Tampoco sabemos exactamente hacia dónde vertía las aguas, dada la ausencia de un pilón exterior de recogida como sucede en otras fuentes de este tipo. En todo caso desaguaría hacia el sur, en dirección a la actual carretera de Mancera de Arriba, que se encuentra a menor cota.

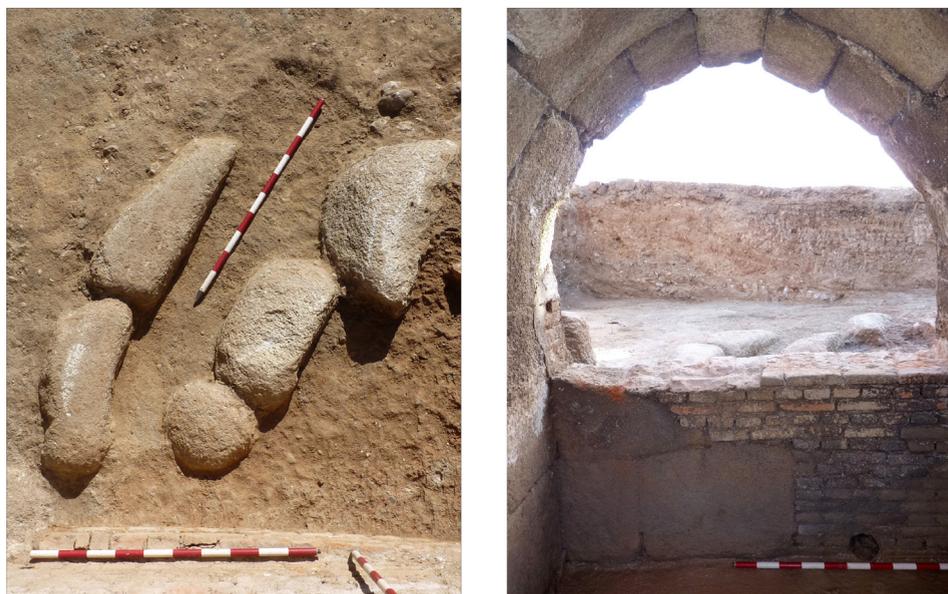
FIGURA 11. A; Vista superior del canal de desagüe ante el arco. B; Modificación realizada en la sillería de la pared sur y en el pretel tras la instalación de la tubería de uralita para desviar el agua a la otra fuente. Abajo a la derecha de la fotografía se aprecia la tubería.

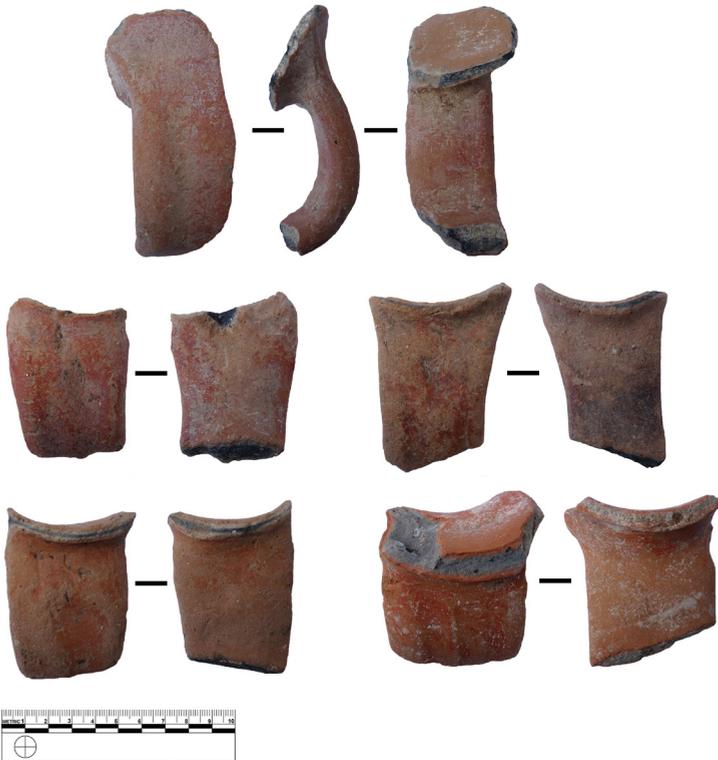
FIGURA 12. Cerámica de barro tosco. Diferentes fragmentos de asas de cinta correspondientes a cántaros y cantarillas de cocción reductora y postcocción oxidante ballados en la excavación, en los que se observan restos de engobe rojizo, habitual en los recipientes para el agua en época Moderna.

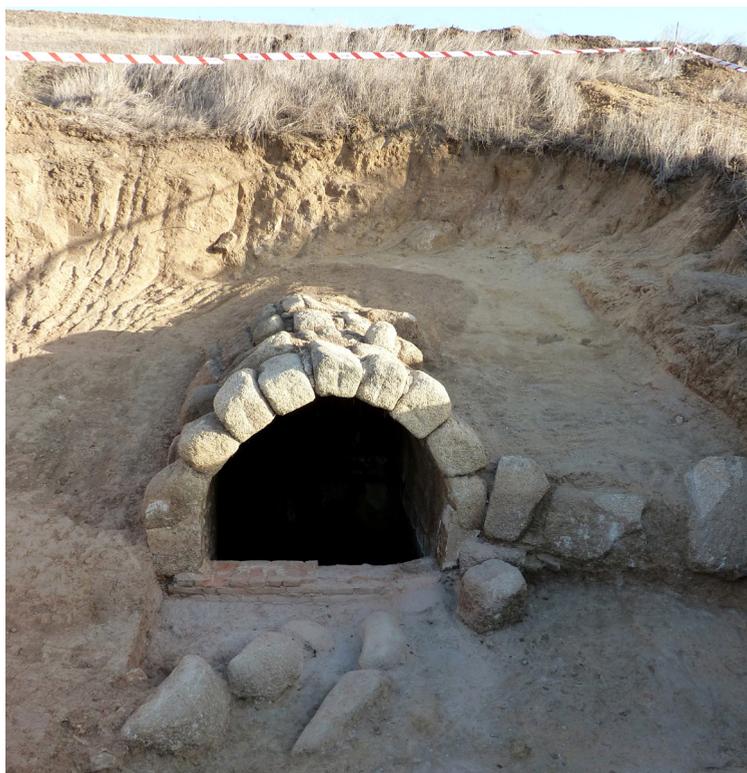
FIGURA 13. Vista desde el sur de la fuente y del área de excavación, con todos los elementos constructivos que la conforman. Al fondo, tras la cinta, discurre el camino de Duruelo. Se observan los cinco cruciformes grabados en clave y dovelas del arco.

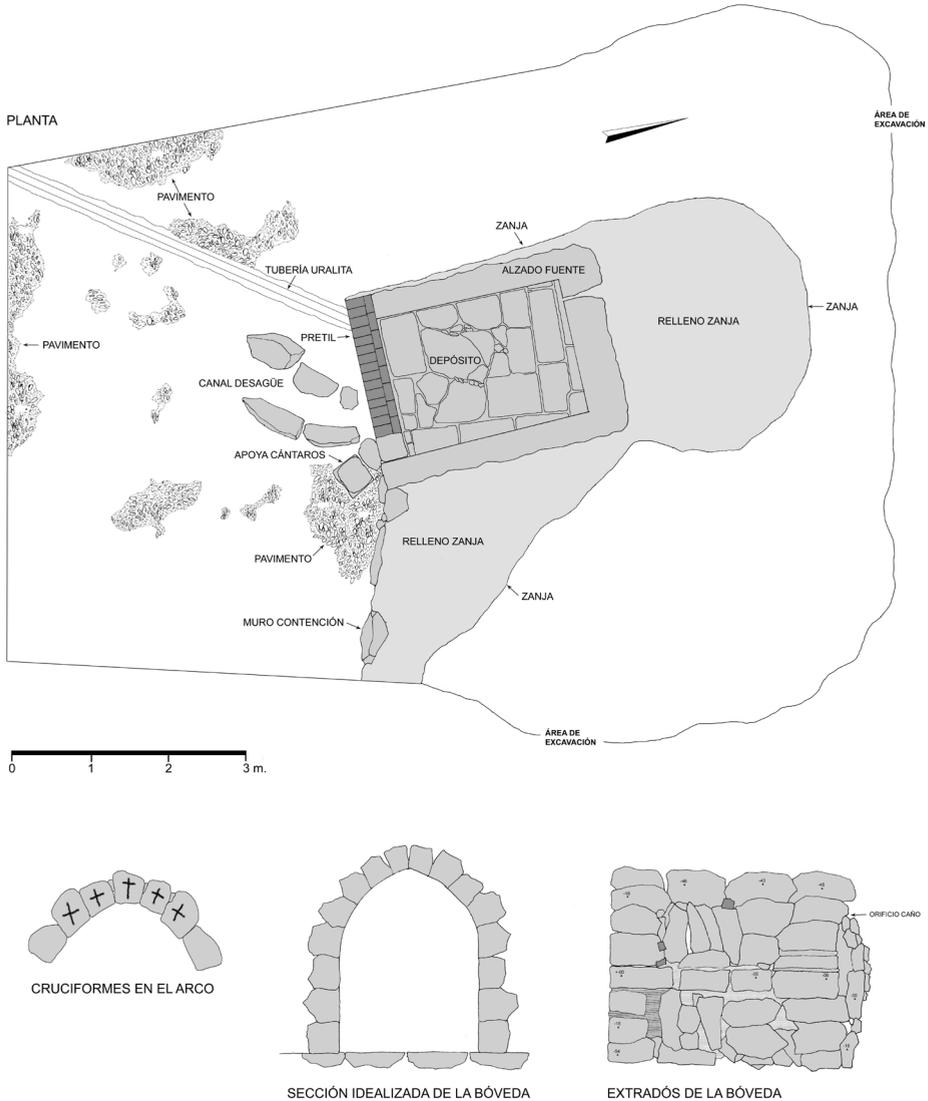
FIGURA 14. Planta y detalle de algunos de sus elementos constructivos. Escala gráfica.

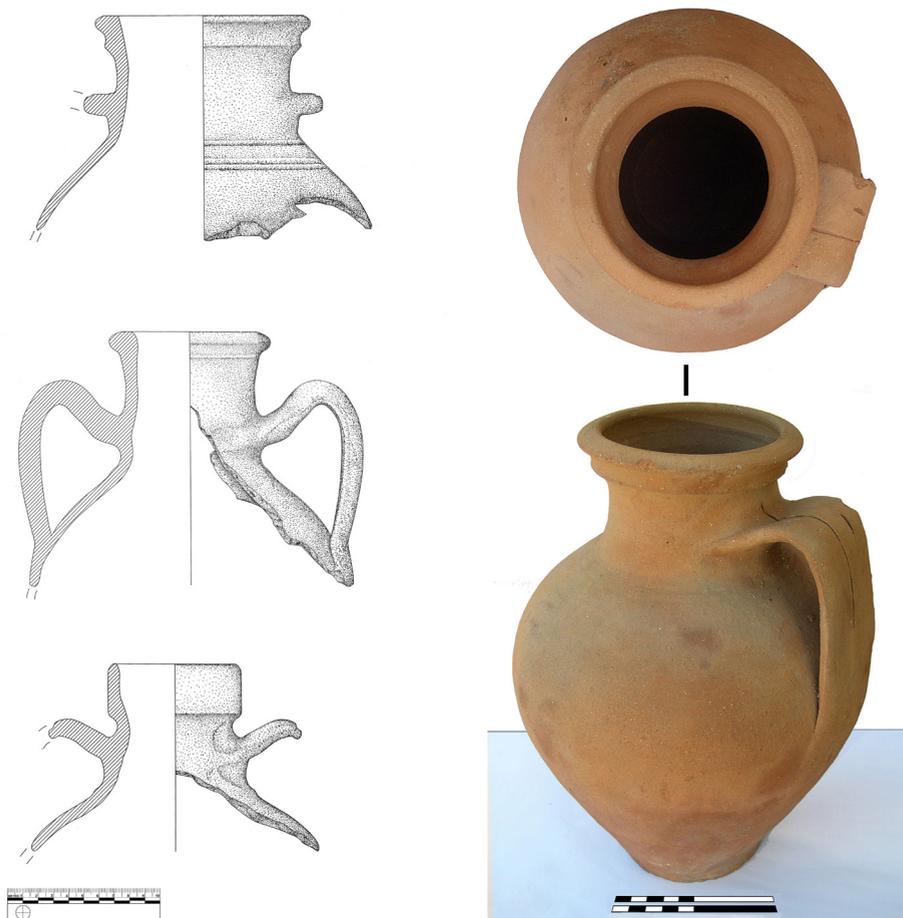
FIGURA 15. Cántaros bajomedievales y de comienzos de la Edad Moderna del mismo tipo de los hallados en la excavación de la fuente, procedentes de una excavación urbana en la ciudad de Salamanca (subsuelo de c/ Arroyo de Santo Domingo, 19-23, anterior sede de COAL).

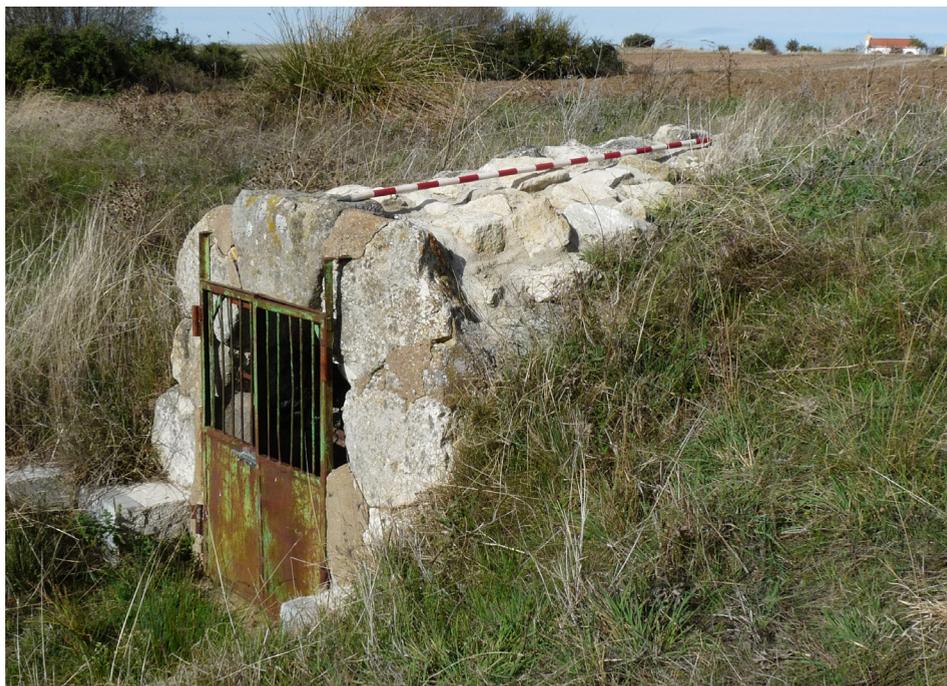
FIGURA 16. La «Fuente Vieja» de El Cubo de la Tierra del Vino (Zamora), que guarda algunas similitudes con la nuestra (inserta en un talud, con bóveda de medio cañón apuntada) y a la que se ha atribuido una cronología medieval, si bien no ha podido ser verificada.
